## Verkennend Bodemonderzoek

Project: 2021-123

Locatie: Witteveensweg 15 te Heeten

Datum: 28 juli 2021

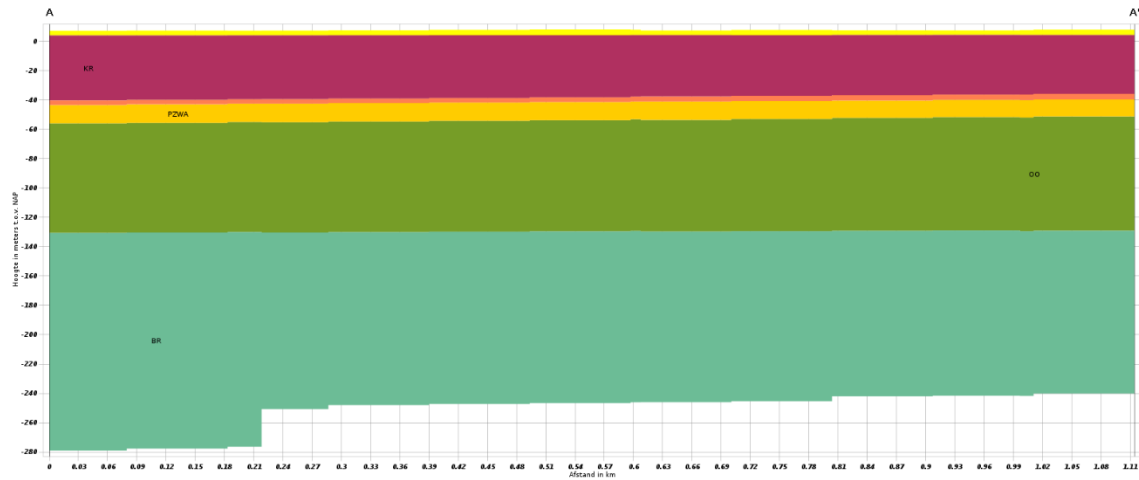
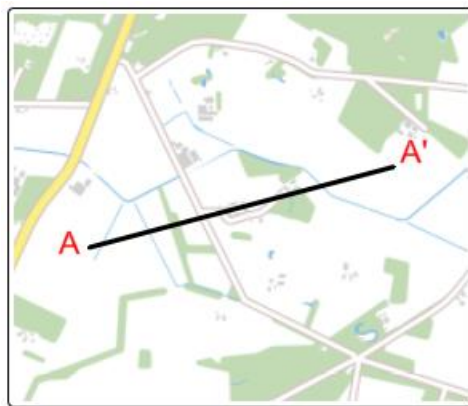
Figuur 1 Geologisch opbouw landelijk model DGM v2.2

De boorlocatie bevindt zich circa 8 meter boven NAP. De regionale grondwaterstroming is noordwestelijk.
