# *Boomveiligheidscontrole*

→ Lemelerveldseweg 18  
Heino

| Projectnummer | PFBD 25 013 BP |
| Datum | 20 mei 2025 |

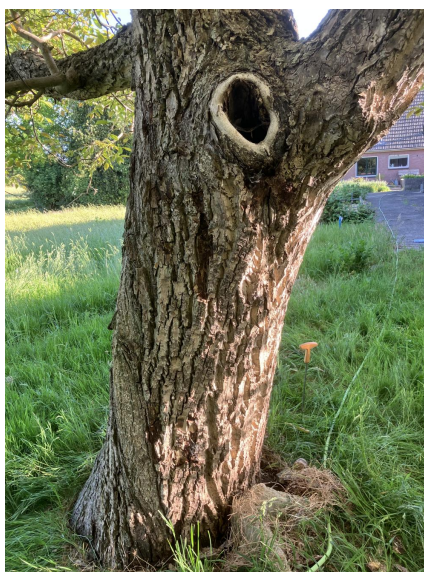
De conditie is redelijk gelet op de matige bladbezetting en de beperkte takscheutlengte. De toekomstverwachting is bij blijvende omstandigheden matig te noemen. De stam is hol, op ca. 2 meter hoogte is een grote ingerotte snoeiwond die hol doorloopt tot aan de stamvoet. De klankafwijking bij het kloppen gaat over een strook van 40 cm breed en bijna 2 meter lang. De prikstok van 60 cm verdwijnt horizontaal totaal in de ingerotte snoeiwond. De restwand is dan ook minimaal (ca. 6 cm). In de kroon zijn diverse oude ingerotte snoeiwonden en afgebroken takken. Ook is grof dood hout in de kroon aanwezig. Door de gehele kroon heen zijn afstervingsverschijnselen aanwezig.

De toekomstverwachting van de boom is beperkt. Door de grote holte en de beperkte restwand is de boom volgens de VTA methode van Mattheck niet veilig meer. Ook gezien de diverse ingerotte snoeiwonden en afstervingsverschijnselen.

Figuur 3.1 Ingerotte snoeiwond met holte tot aan de stamvoet

**Advies: Boom verwijderen en compenseren met nieuwe aanplant**

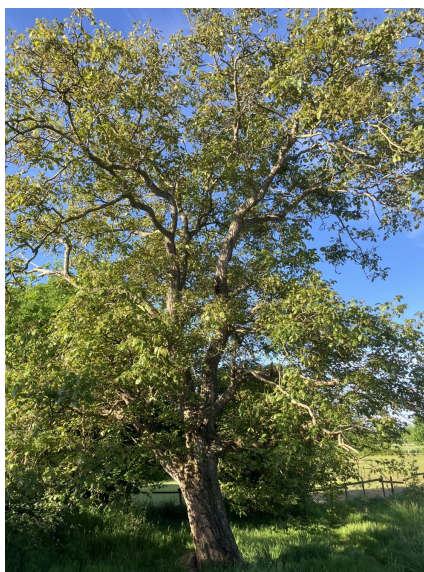
De boom heeft een matige kroonopbouw, er zijn meerdere takken uitgebroken. Er zijn ingerotte snoeiwonden en grof dood hout aanwezig in de kroon. Vanwege de holte in de stam met beperkte restwand is de boom stambreukgevoelig.

Figuur 4.1 overzicht foto boom

Gezien de toekomstige herinrichting van het terrein is het aan te raden de boom te verwijderen.

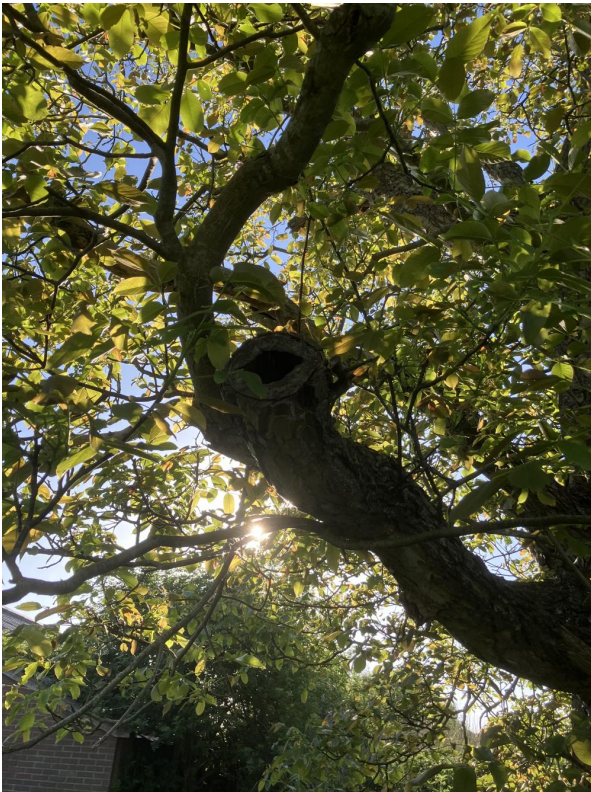
ingerotte snoeiwond

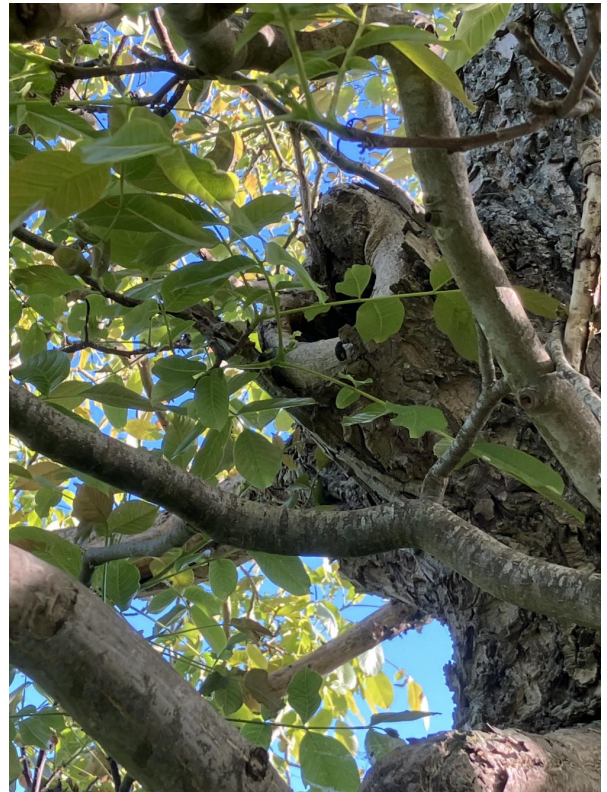
ingerotte snoeiwond

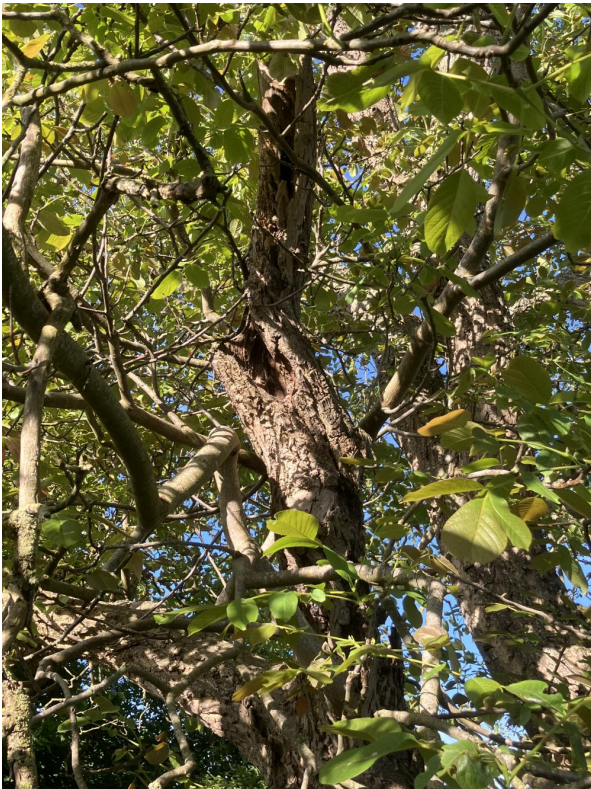
uitgescheurde tak

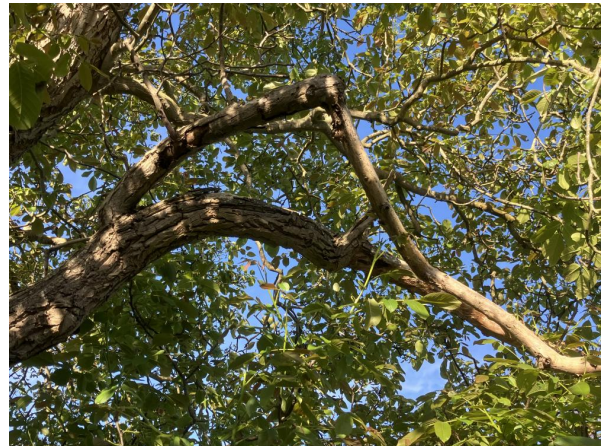
dood hout
