Fam. Koolhof
Stokvisweg 1
8111 RS, Heeten

Betreft: Bouwkundig rapport "Algehele staat bestaande boerderij stokvisweg 1 te Heeten"

Datum : 29 Juni 2018
Onze referentie/dossiernr. : 2018168
Inspecteur : D. Paarhuis

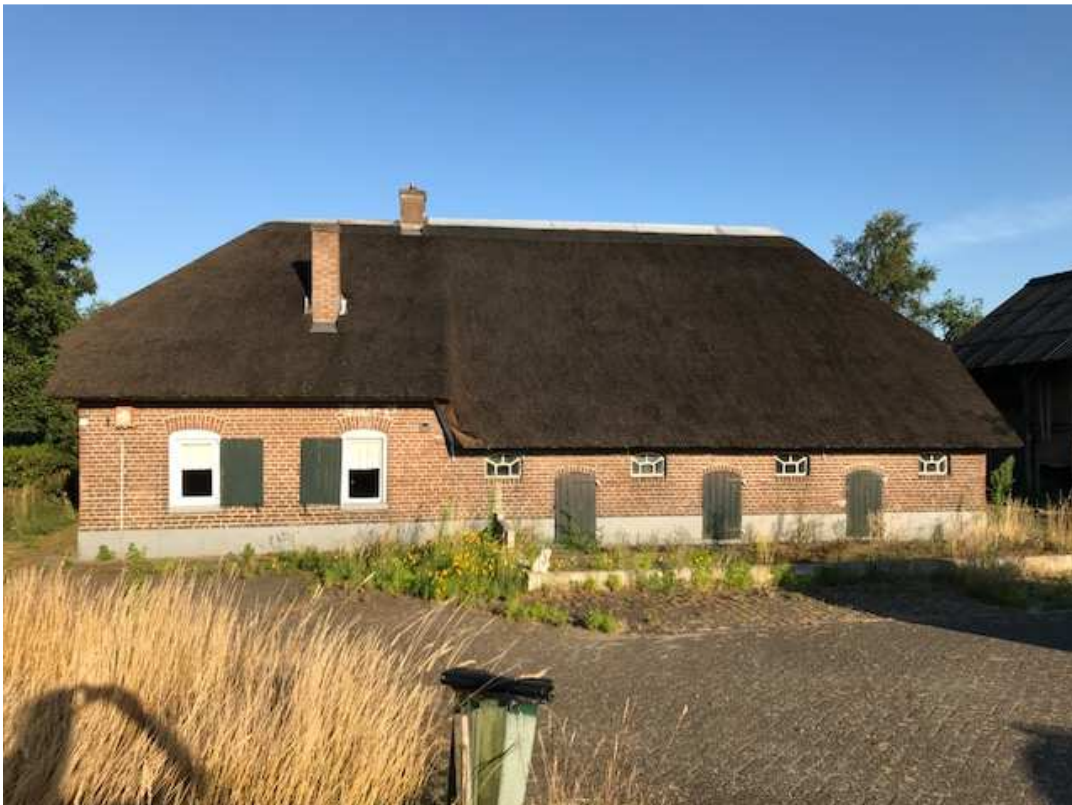
Foto 1: huidige boerderij

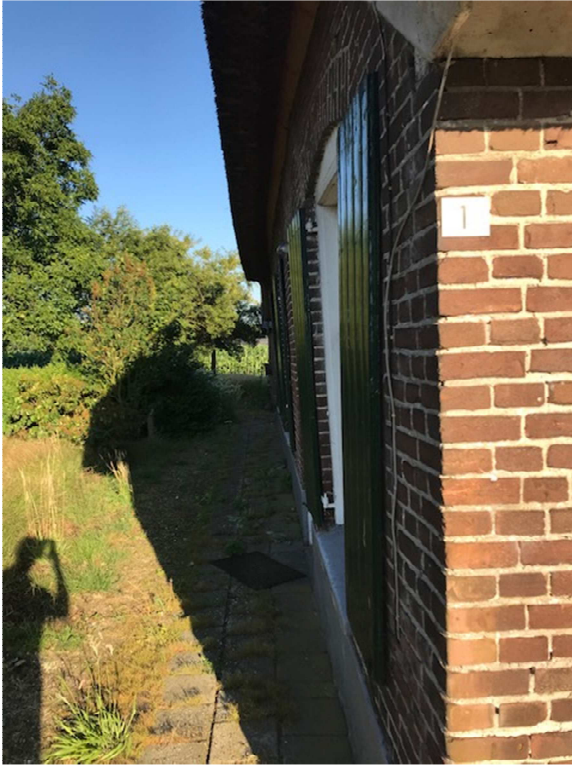
Foto 2: Gevel welke naar voren valt

Het probleem begint voornamelijk in de fundatie. Deze is namelijk destijds niet naar de vaste grond gefundeerd. Dit zorgt voor alle verzakkingen van de vloeren en de gevels. Dit probleem is niet op te lossen en daarnaast blijft de woning door de jaren heen

De woning verkeert in een zeer slechte staat. De woning kan niet meer gerenoveerd worden omdat de fundatie niet afdraagt op de vaste gronden. Het renoveren is hiermee uitgesloten. De huidige boerderij kan alleen opnieuw gebouwd worden op een nieuwe fundatie. Hierbij adviseren wij dan ook om de karakteristieke boerderij te slopen en evt. het riet te hergebruiken.

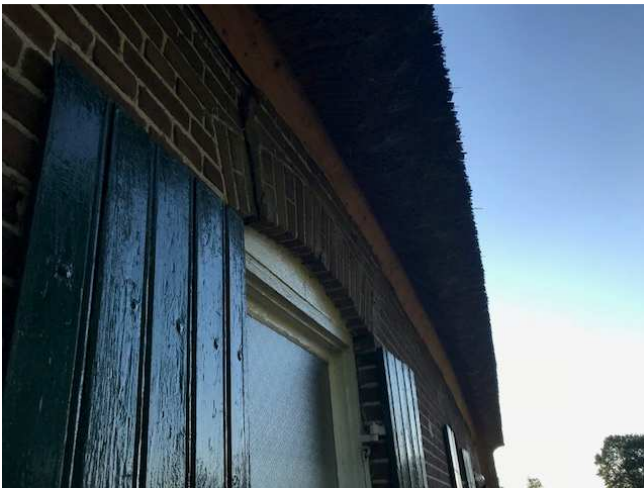
Foto 3: Hanekammen vallen eruit, brokkelen af

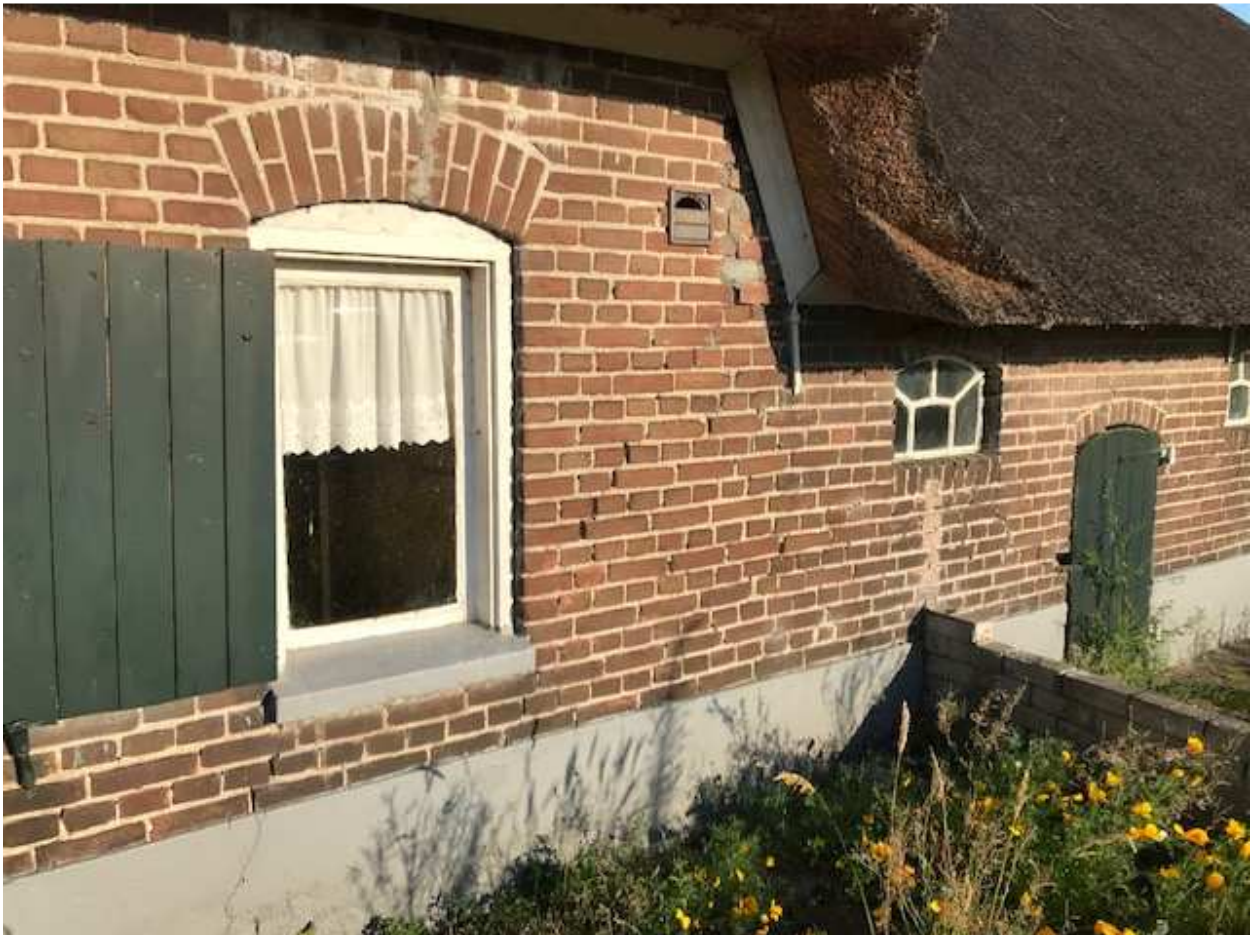
zakken. Kortom blijven er verzakkingen optreden, renovatie heeft hierom dan ook geen enkele zin. De vloeren zijn niet gefundeerd maar zijn op los zand gestort zonder een vaste grondlaag (geen verdicht zandpakket met afdracht naar de vaste grond). De gevels zijn hierdoor erg verzakt en zorgen ervoor dat het metselwerk naar buiten komt. De voorgevel staat 10 a 15 centimeter naar buiten. Dit komt door de verzakkingen en verschillende grondzettingen. Daarnaast speelt mee dat de sporenkap de muren naar buiten drukt. De sporenkap is niet erg best maar doordat de gebintwerken ook gaat zakken wordt er een situatie gecreëerd dat de sporen naar buiten worden gedrukt. Dit in combinatie met het verzakken van de muren zorgt voor een zorgelijke situatie. Tevens is het niet meer veilig om van deze constructie gebruik te maken. Men kan niet meer in deze woning wonen.

Foto 4: slecht metselwerk vol met scheuren tevens in betonrand

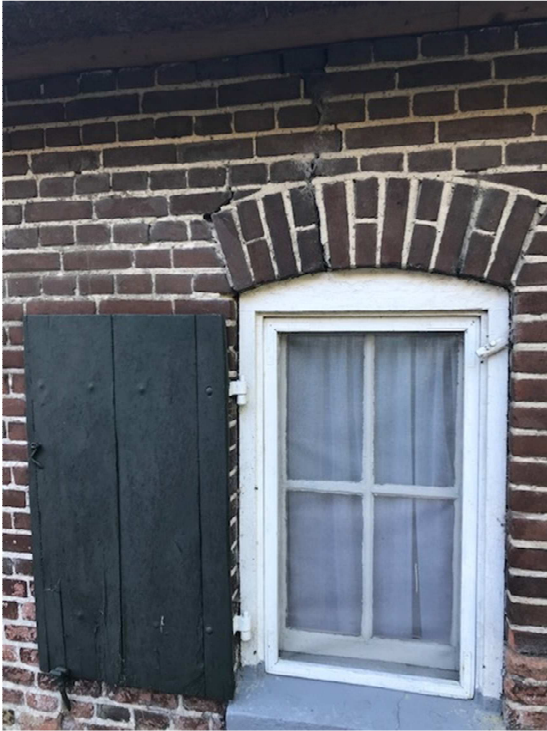
Foto 5: verpoeterd metselwerk valt uit elkaar

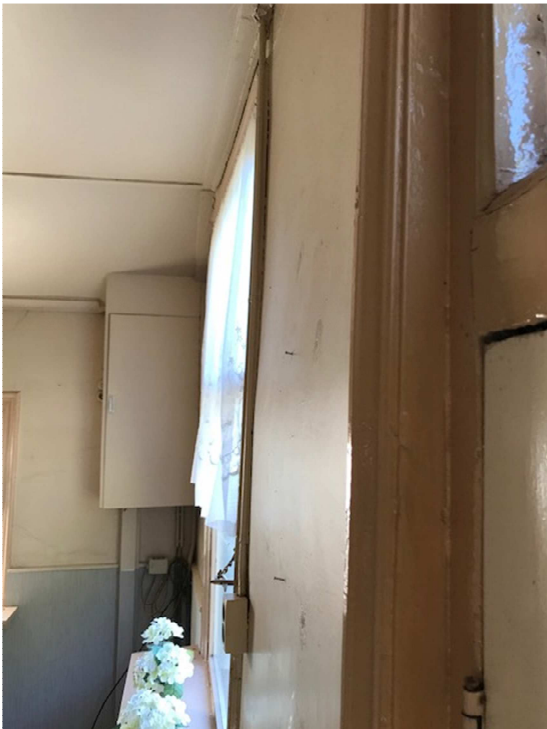
Foto 6: Voorgevel valt naar buiten, niet veilig
