Onderwerp: Historisch vooronderzoek op de locatie
aan de Bathmenerweg 3-7 Nieuw Heeten

1. Inleiding

Evaluatie sanering asbesthoudende stort
Bathmenerweg 5 in Nieuw Heeten

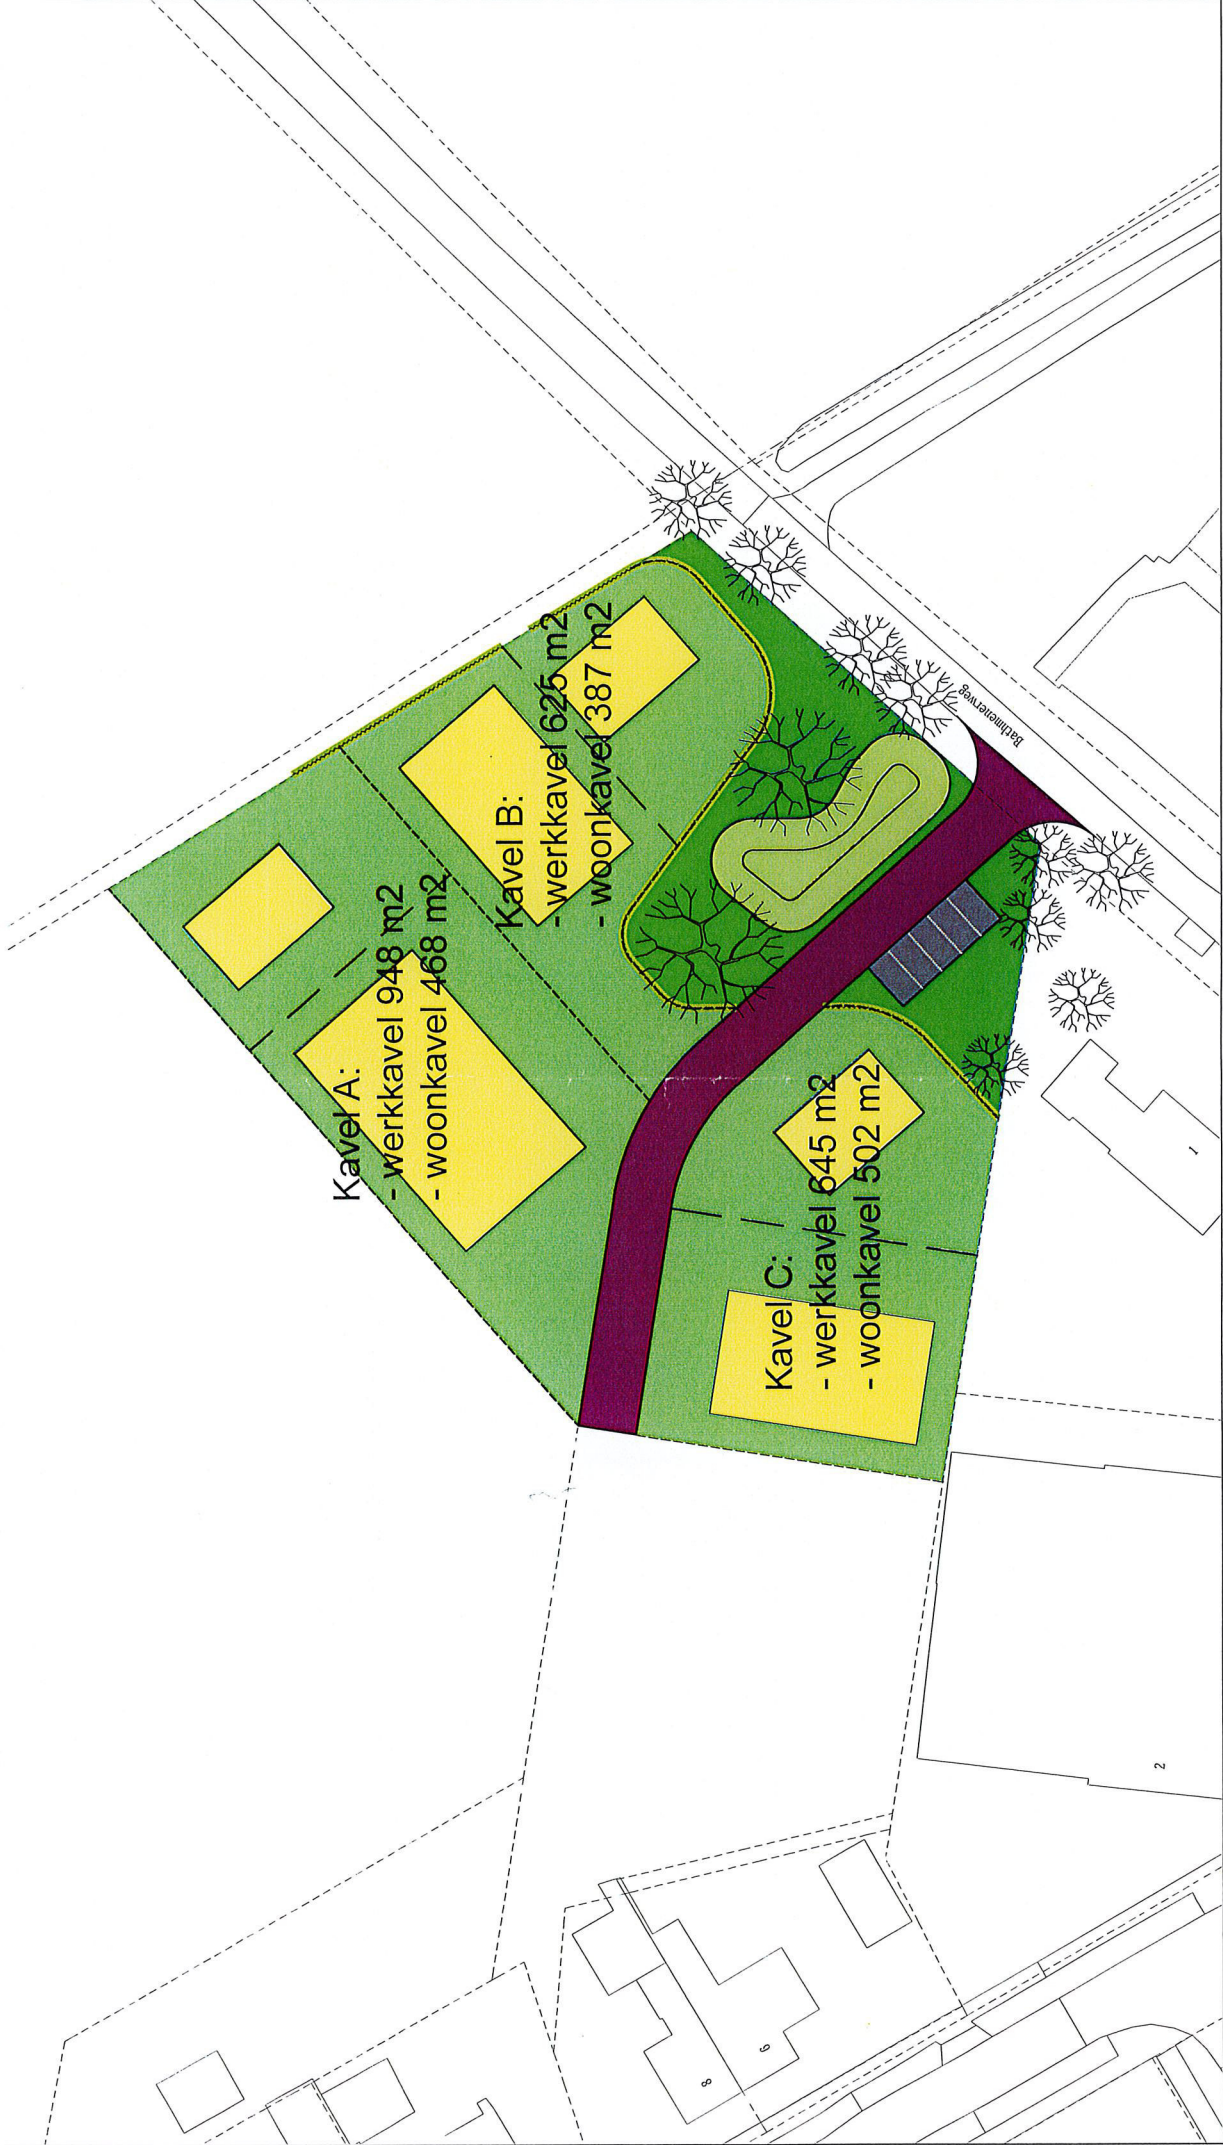
Overzicht toekomstige situatie

Kavel A:

- werkkavel 948 m²
- woonkavel 468 m²

Kavel B:

- werkkavel 625 m²
- woonkavel 387 m²

Kavel C:

- werkkavel 645 m²
- woonkavel 502 m²
