**RAPPORT VOORONDERZOEK**  
**conform NEN 5725**  
Woningbouwlocatie Marissink - Nieuw Heeten

# Rapport Vooronderzoek conform NEN 5725 Woningbouwlocatie Marissink - Nieuw Heeten

Projectcode: 19074925

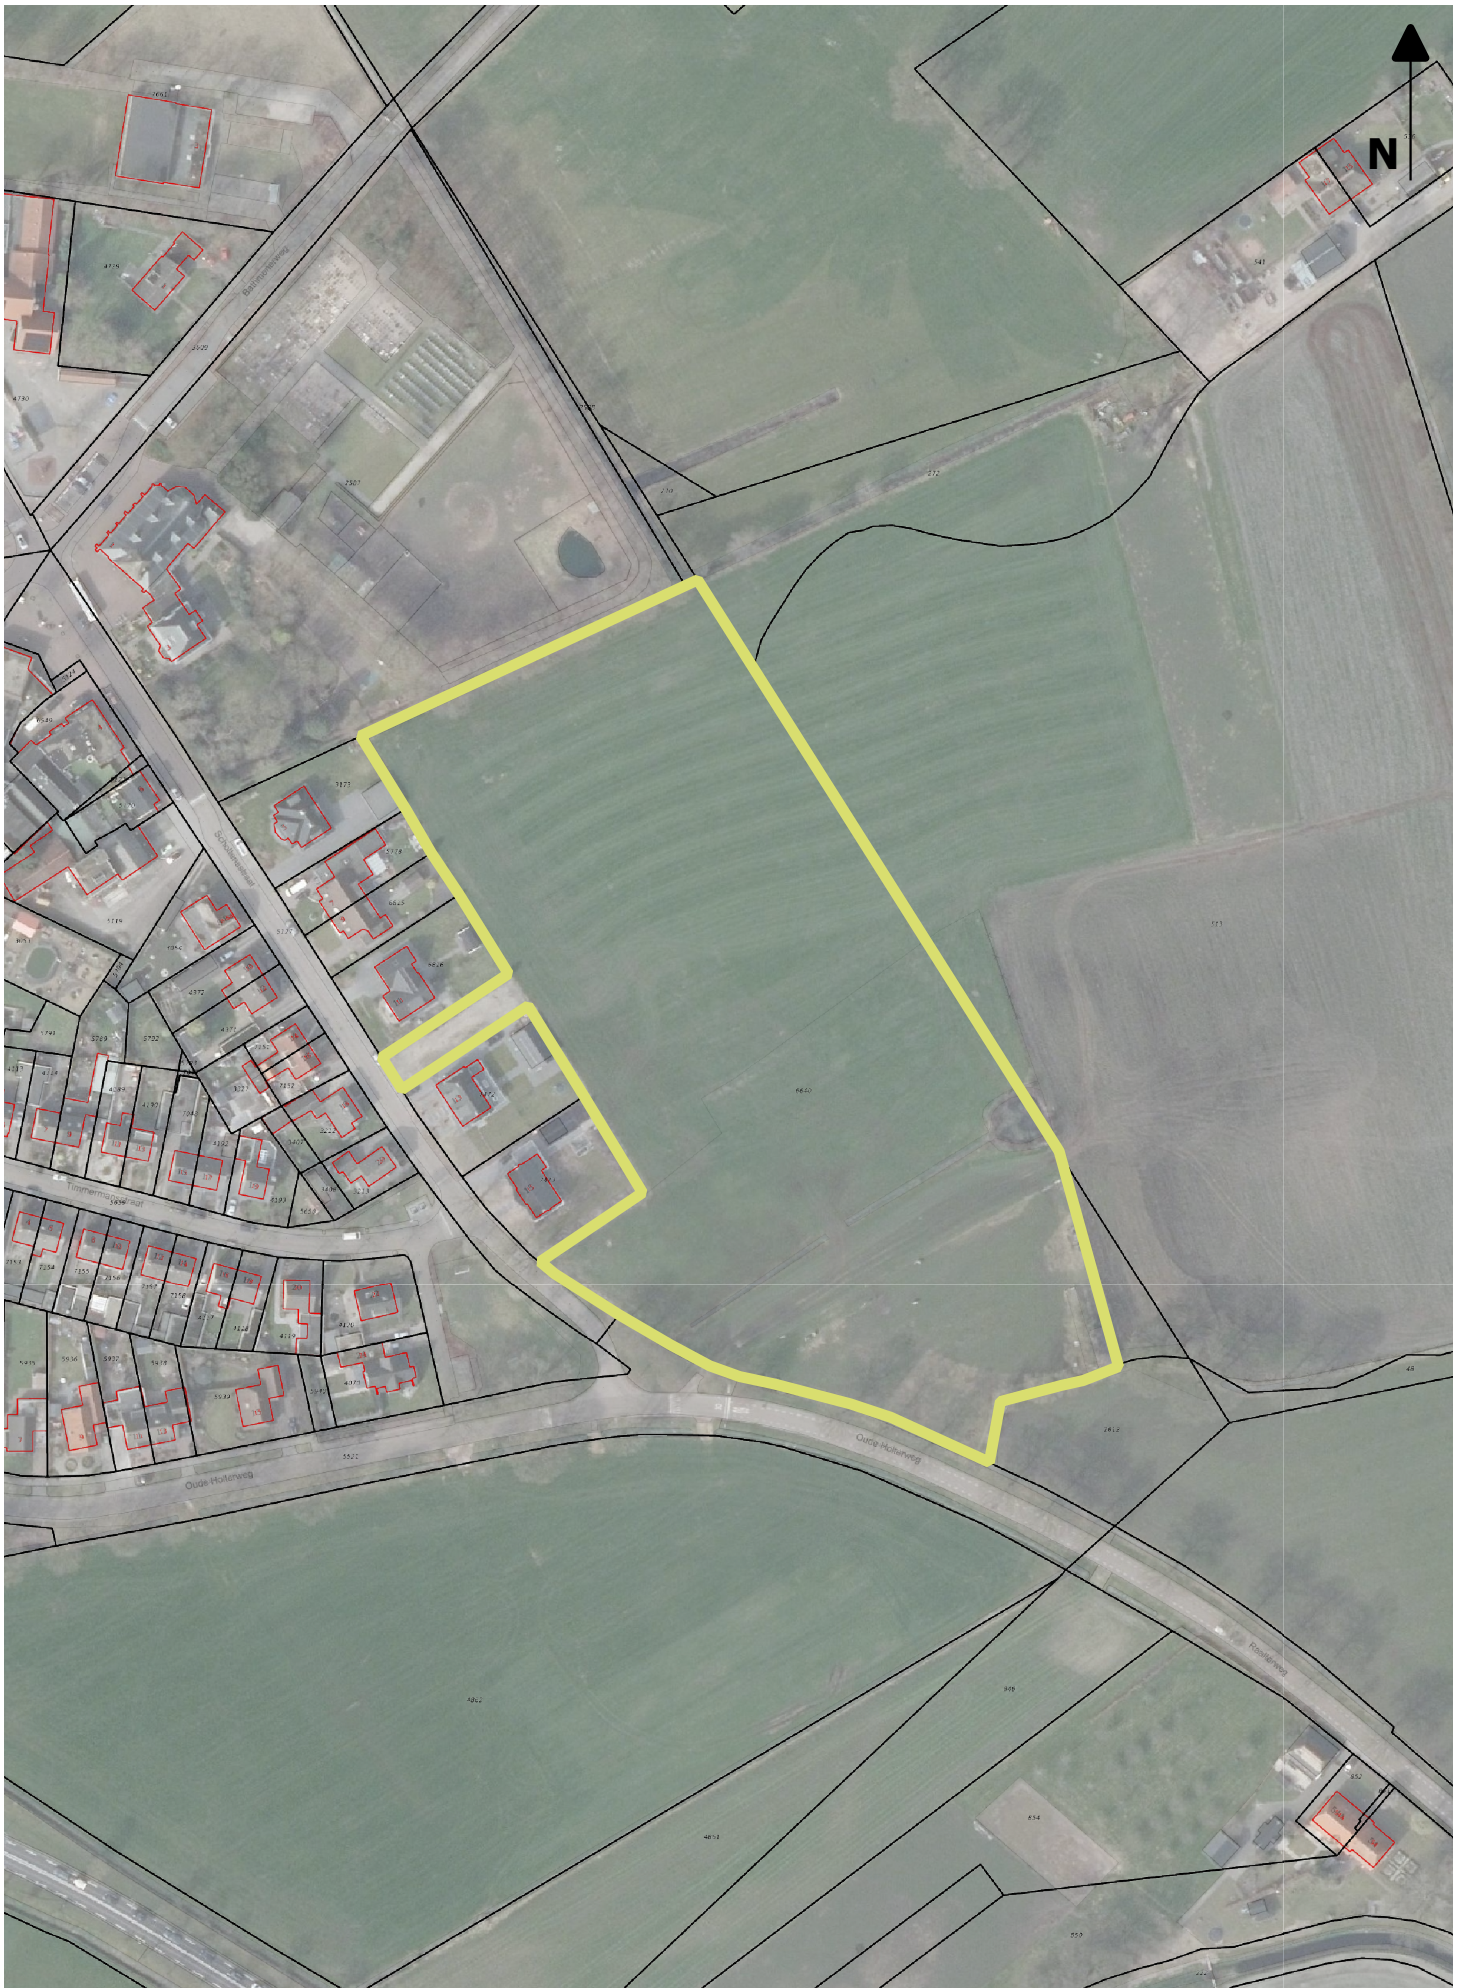
Bijlage I  
Luchtfoto met geografisch besluitvormingsgebied

Besluitvormingsgebied

In bijlage I is een luchtfoto opgenomen, waarop het geografisch besluitvormingsgebied is aangegeven.

In bijlage I is een luchtfoto van de huidige situatie opgenomen, waarop het besluitvormingsgebied is aangegeven. Van de terreininspectie is een fotoreportage weergegeven in bijlage IV.

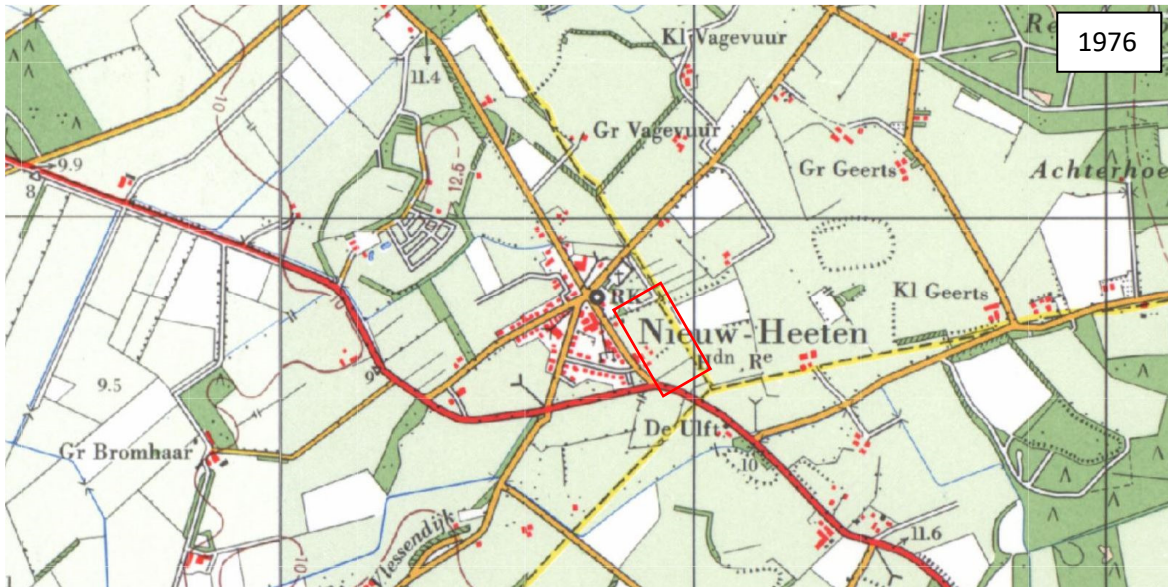
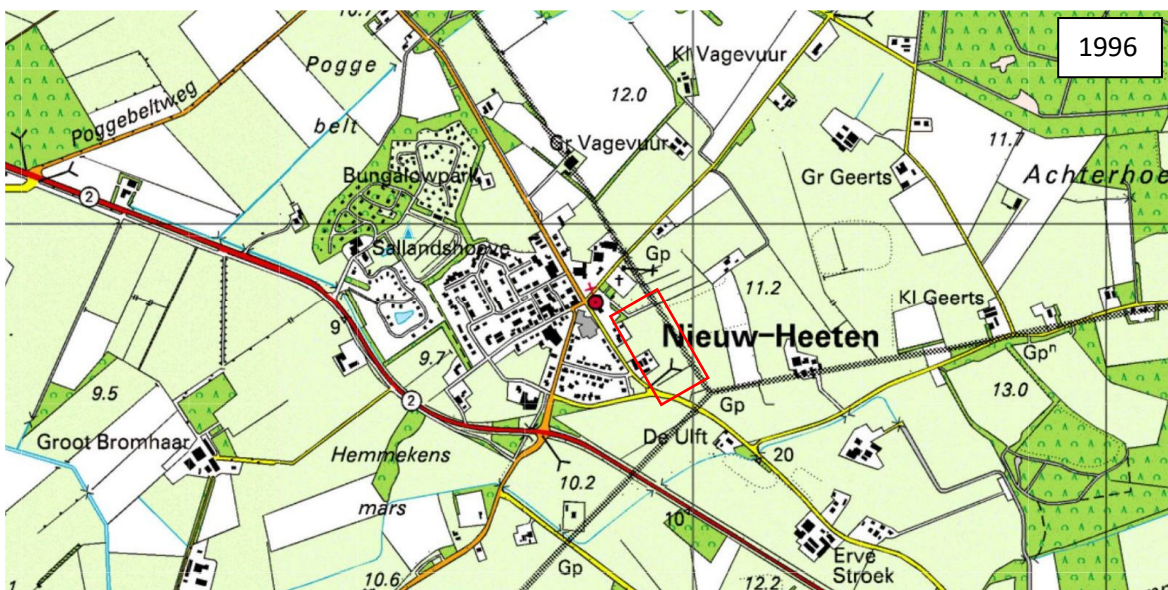
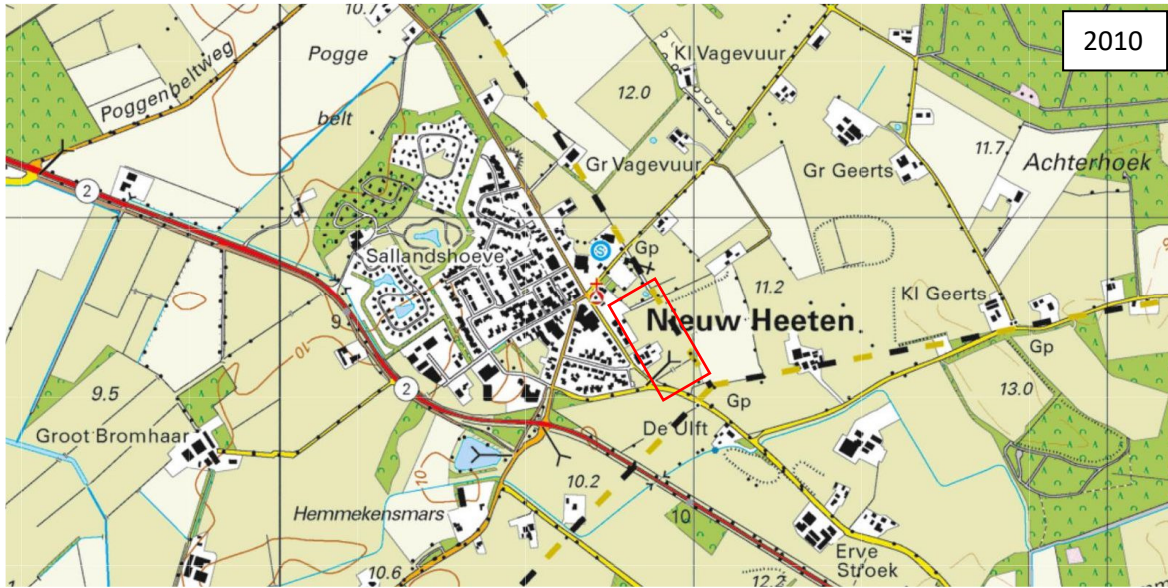
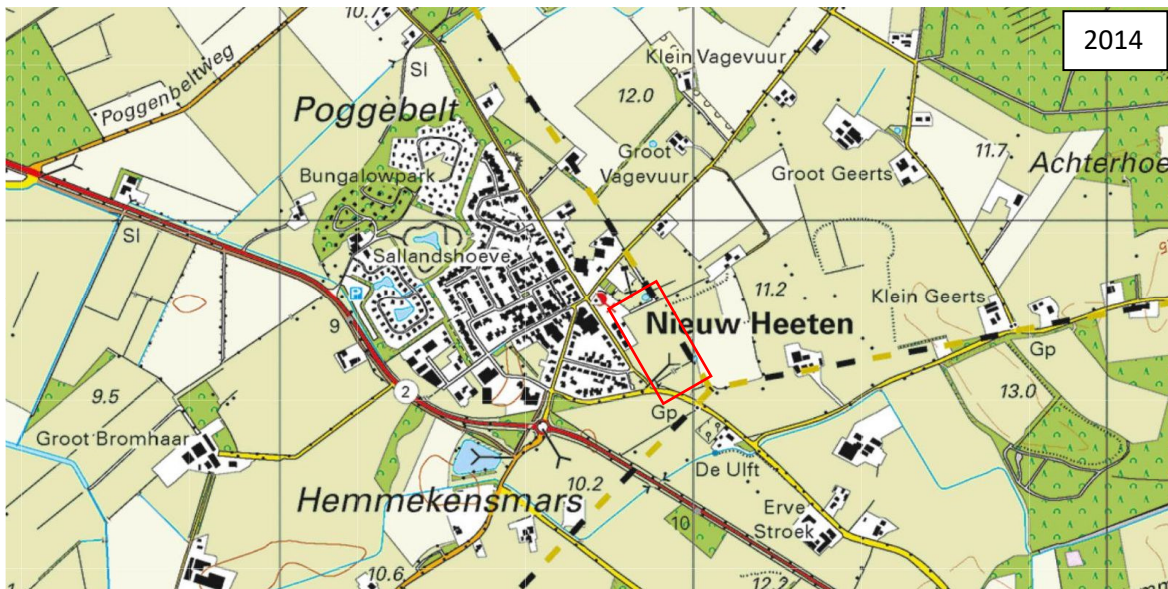
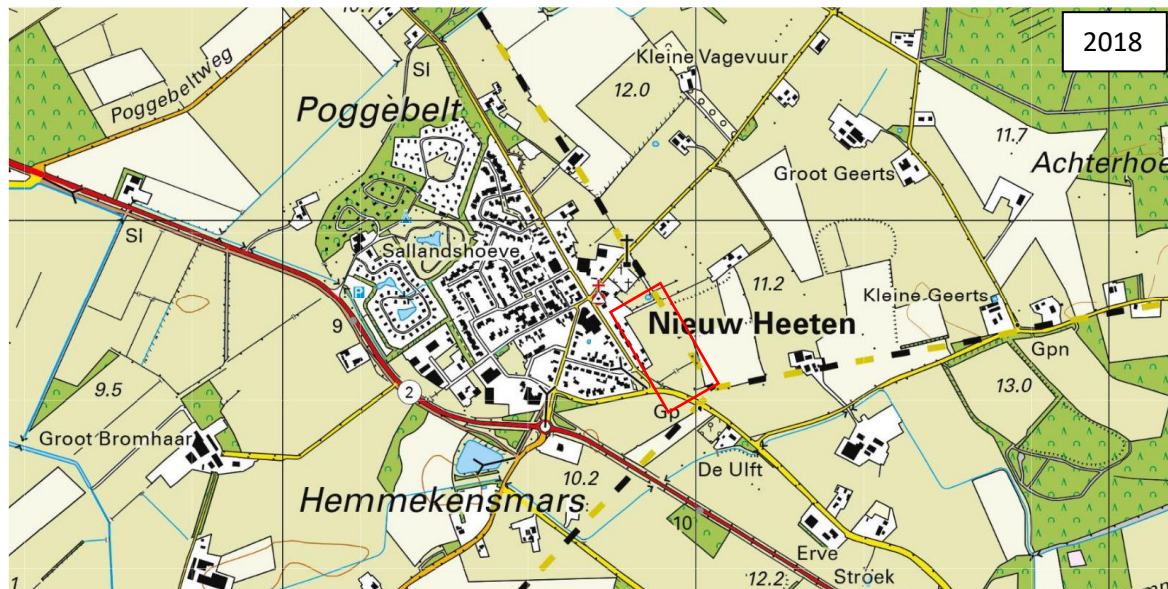
Bijlage II  
Historische topografische kaarten

Op de topografische kaarten vanaf 1914 is de voormalige boerderij aan de Scholtensstraat 21 weergegeven. De terreindelen rondom de boerderij zijn in gebruik als landbouwgrond. Ten noordoosten van het erf is een weg weergegeven richting het weiland. In de jaren hierna is de boerderij uitgebreid. De weg ten noordoosten van het erf is op de topografische kaarten vanaf 1976 niet meer weergegeven. Op de topografische kaart van 2014 is te zien dat de bebouwing is gesloopt. Sindsdien is het besluitvormingsgebied onbebouwd en in gebruik als weiland. Uit de Basisregistratie Adressen en Gebouwen (BAG) blijkt dat de woningen aan de Scholtenstraat 13 en 15, ter plaatse van het voormalige erf, gebouwd zijn in 2018.

De historische topografische kaarten zijn weergegeven in bijlage II.

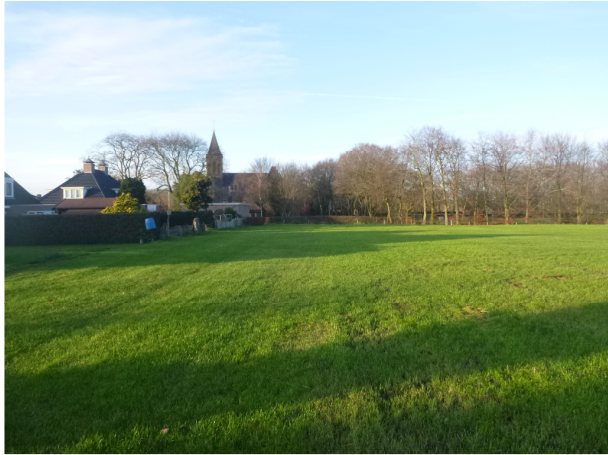
Besluitvormingsgebied richting kerk

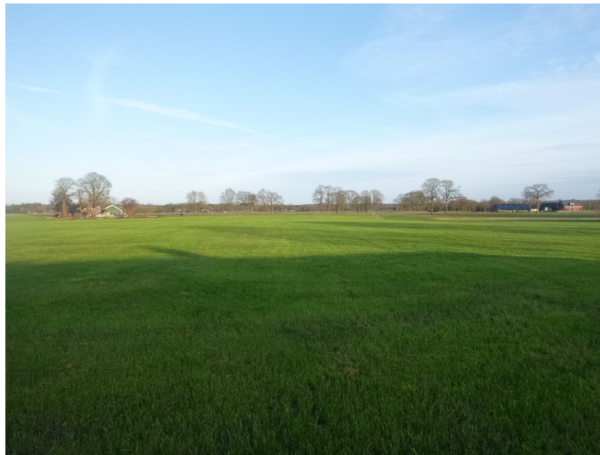
Besluitvormingsgebied richting oosten

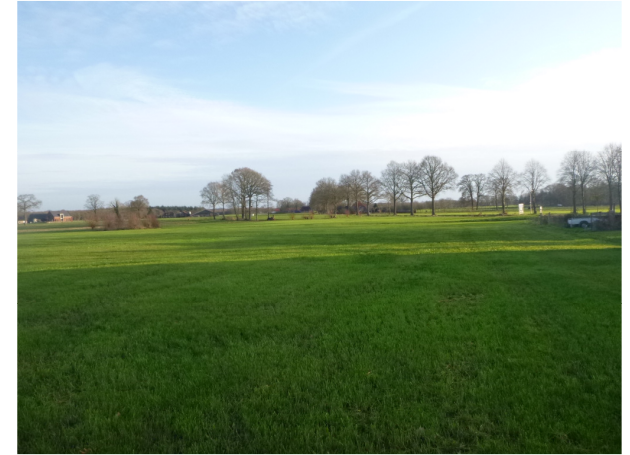
Besluitvormingsgebied richting zuiden

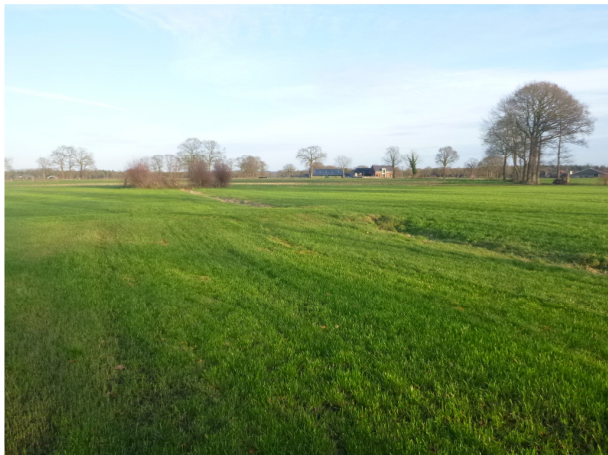
Ter plaatse van de inrit en halverwege de sloot op het zuidelijke deel van de locatie is de sloot mogelijk gedempt met puin. Indien de sloot ter plaatse gedempt is met puin, dient dit als verdacht voor de aanwezigheid van asbest beschouwd te worden.

Sloot met dammetje

Ter plaatse van het dammetje in het weiland of worden 2 boringen verricht tot een diepte van circa 1.0 meter. Indien blijkt dat puin of puinhoudende grond is toegepast, dient de locatie onderzocht te worden op de aanwezigheid van asbest. Bij het aantreffen van puin of puinhoudende grond worden de boringen vervangen door een inspectiegaten. Bij het aantreffen van puin of puinhoudende grond wordt 1 mengmonster van de fijne fractie samengesteld (minimaal 25 kilogram voor puin of 10 kilogram voor puinhoudende grond).

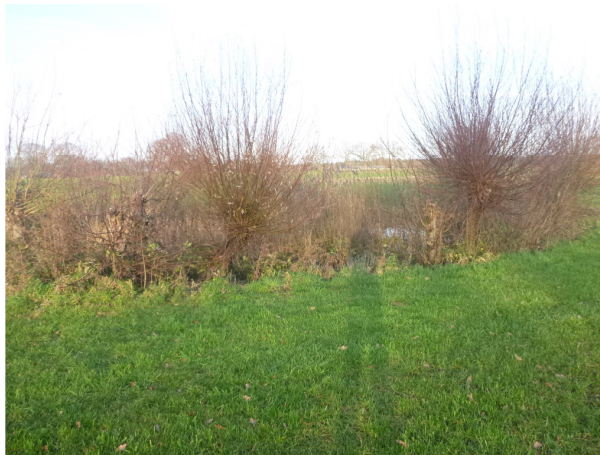
Vennetje oostzijde perceel

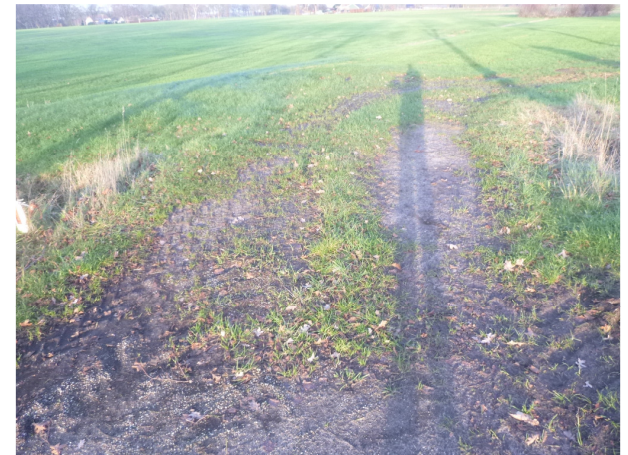
Aan de zuidzijde van het perceel is de inrit naar het weiland verhard met puin. Aangezien de herkomst van het puin niet bekend is, wordt het puin als verdacht beschouwd voor de aanwezigheid van asbest.

De met puin verharde inrit aan de zuidzijde van het perceel wordt als verdacht beschouwd voor de aanwezigheid van asbest. Ter plaatse van de dammetjes is de sloot mogelijk gedempt met puin. Indien ter plaatse van de dammetjes puin is toegepast, wordt dit als verdacht beschouwd voor de aanwezigheid van asbest. Voor de beide locaties wordt de hypothese "verdacht" gebruikt.

Met puin verharde inrit en dammetje

Ter plaatse van de met puin verharde inrit is de onderzoeksstrategie gebaseerd op de norm NEN 5897, paragraaf 6.5.2: Halfverhardingslagen. Er worden drie inspectiegaten gegraven in de puinverharding. Het opgegraven puin wordt gezeefd en van de fijne fractie wordt een mengmonster samengesteld voor een asbestanalyse.

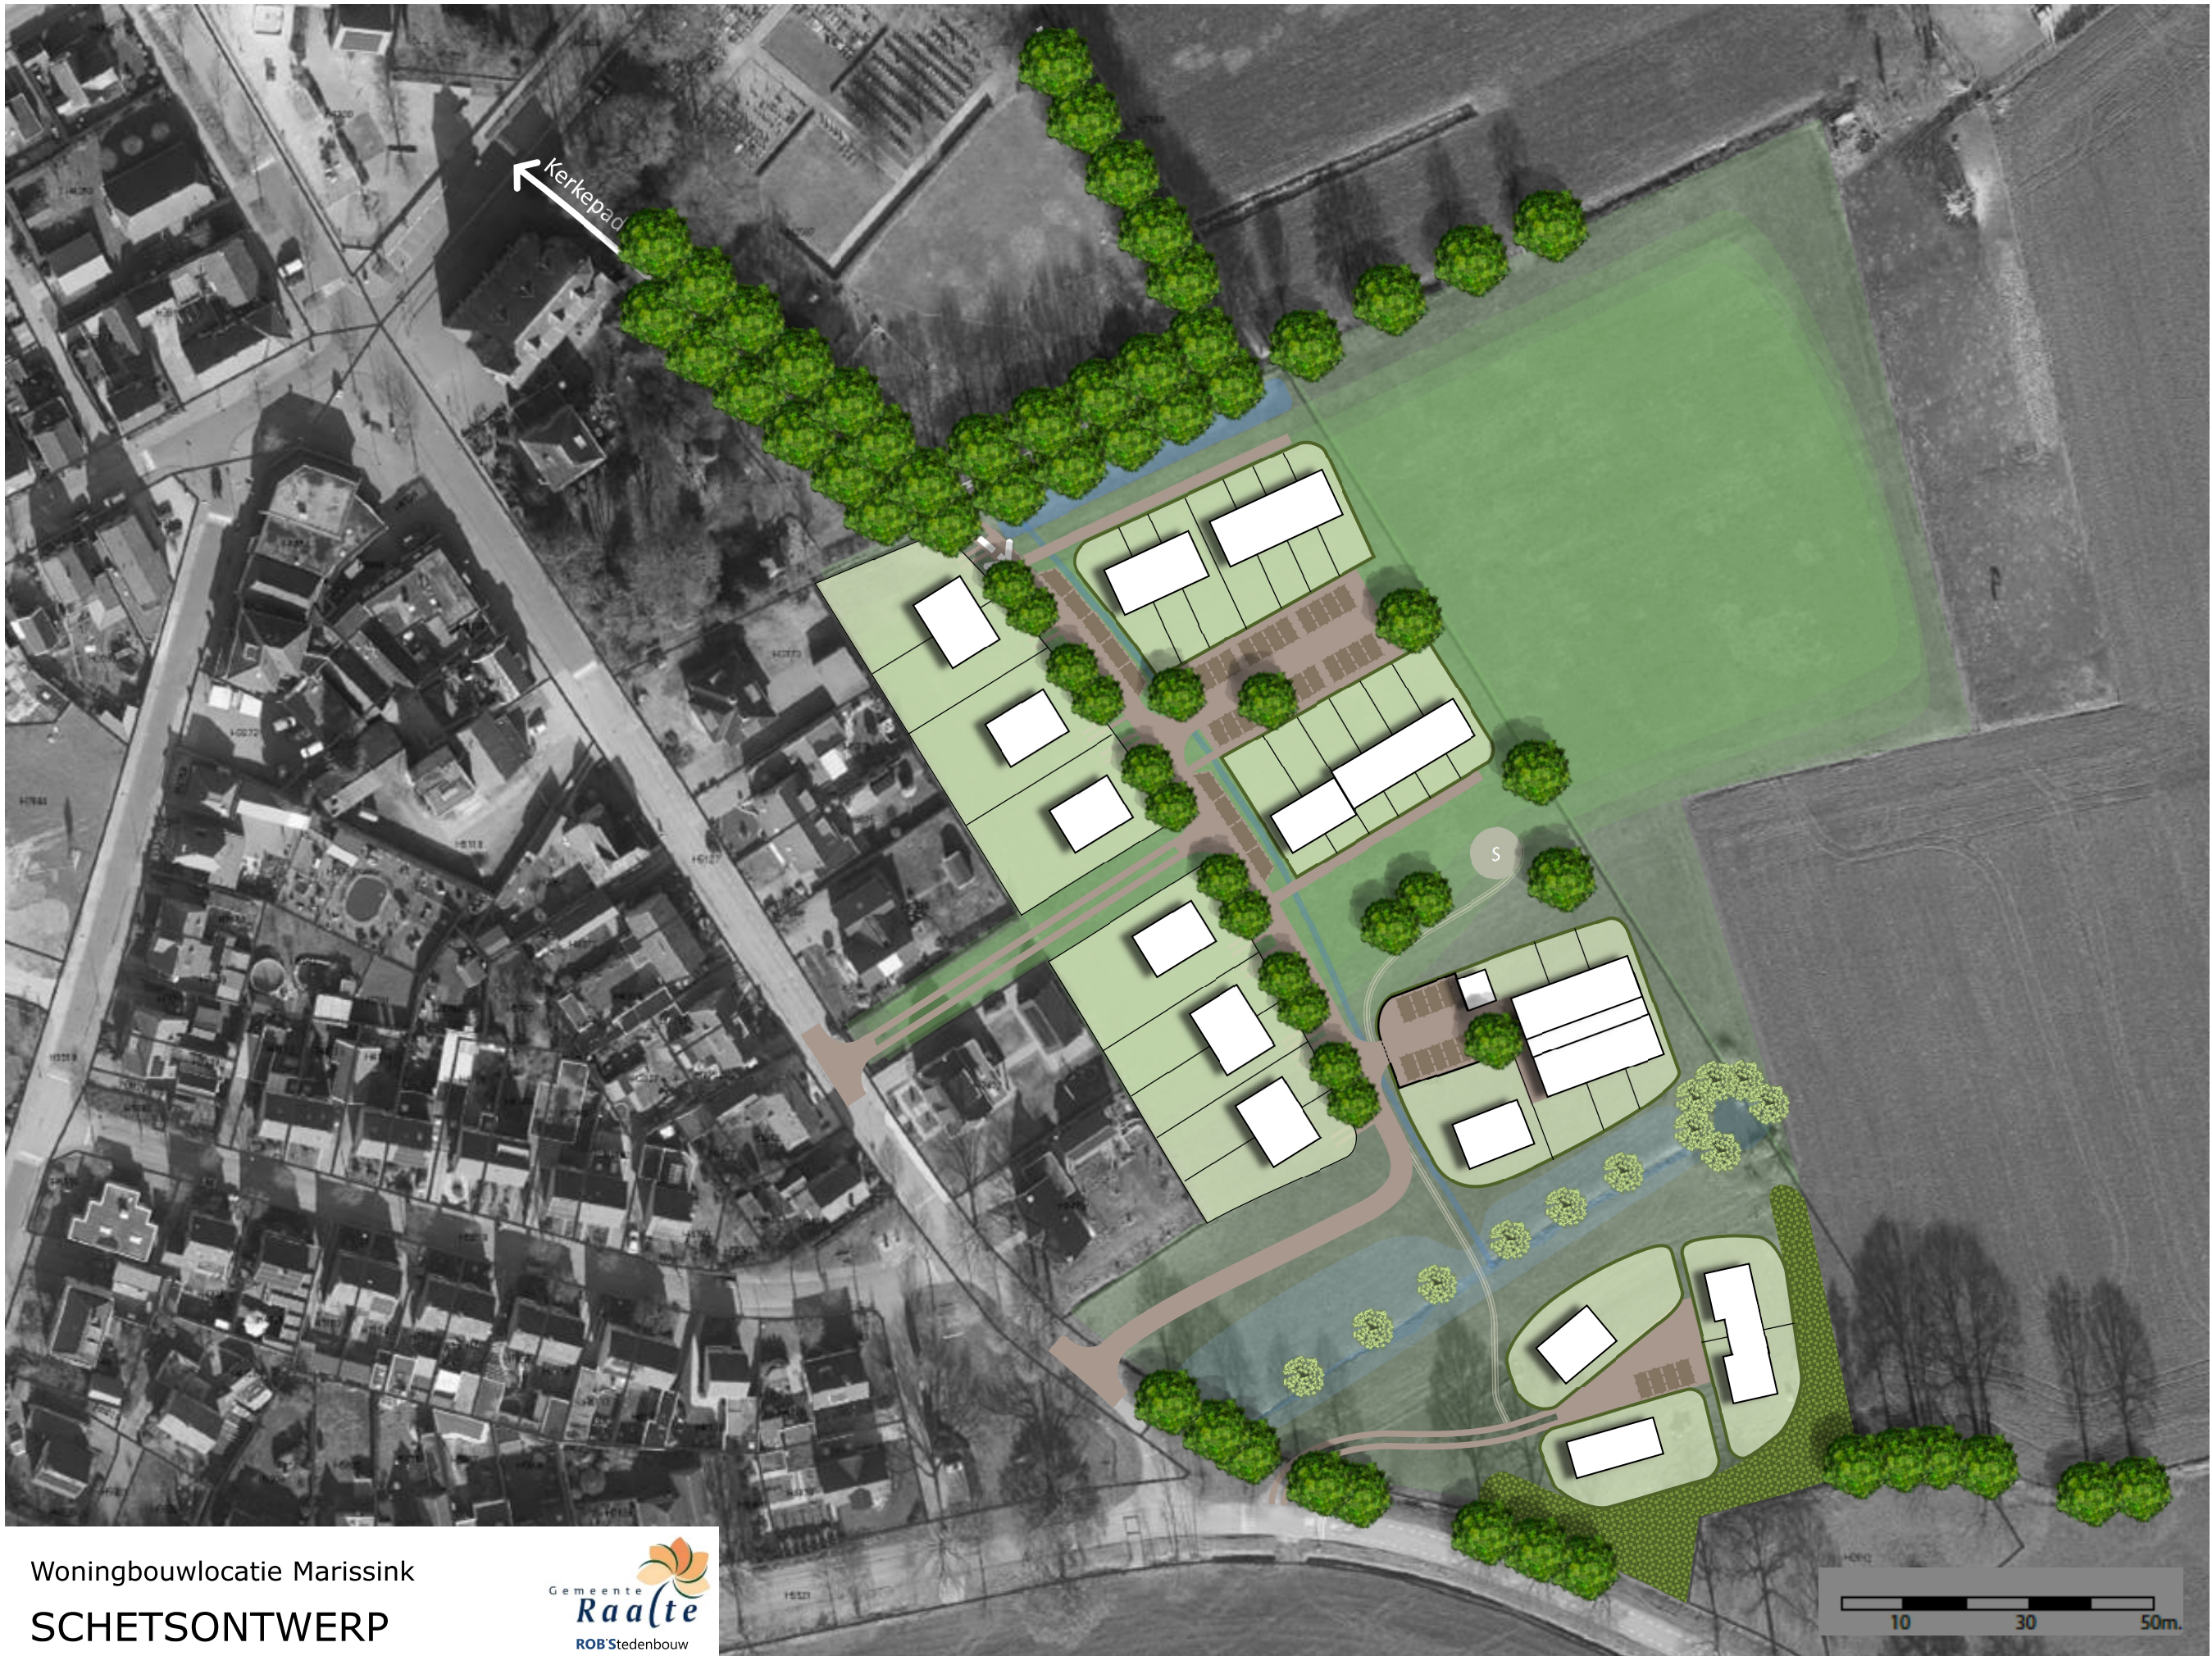
Bijlage V  
Schetsontwerp toekomstige situatie Marissink

Er zijn plannen voor het ontwikkelen van de woningbouwlocatie Marissink en ter plaatse zullen op den duur meerdere woningen gebouwd worden. Het overige deel van het terrein zal ingericht worden als openbare weg, parkeerplaatsen en groenvoorziening. Hiervoor dient het bestemmingsplan gewijzigd te worden.

Woningbouwlocatie Marissink  
**SCHETSONTWERP**

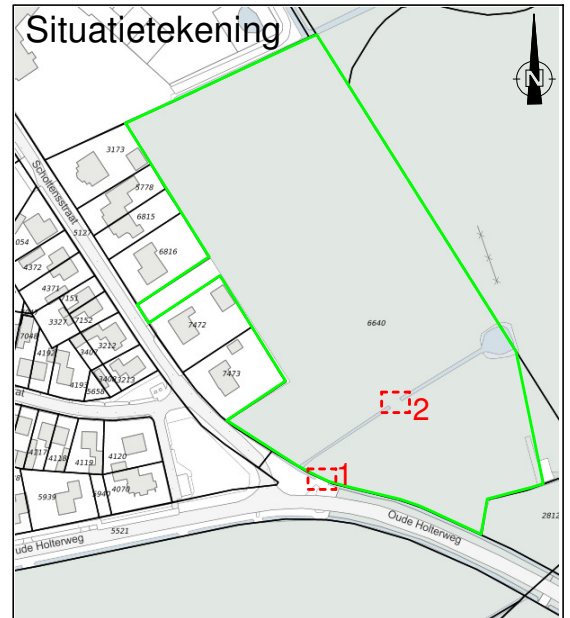
**Deellocatie 1**  
schaal 1:250

Voorstel bodemonderzoek

In bijlage VI is een boorplan van het voorgestelde verkennend bodemonderzoek weergegeven.
