Rapport

Projectnummer: 372926

Uitbreiding bedrijventerrein Blankenfoort (fase 1 en fase 2)

Lentheweg te Heino (Gemeente Raalte)

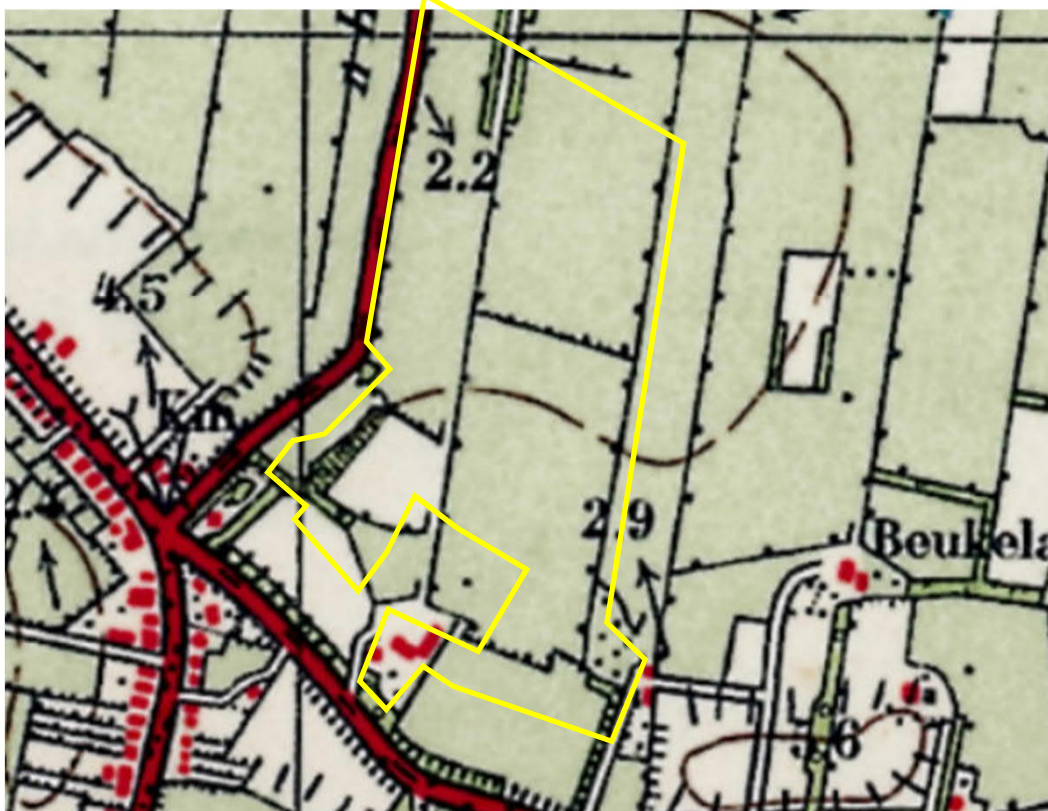
Bijlage 1 Historisch kaartmateriaal

Het projectgebied ligt ten noorden van de historische kern van Heino en wordt globaal ingesloten door de Van der Capellenweg en de Lenthweg. In bijlage 1 is een snede uit kaartmateriaal opgenomen van 2018 en 1945 (Bron: Topotijdreis). Het projectgebied is indicatief ingetekend.

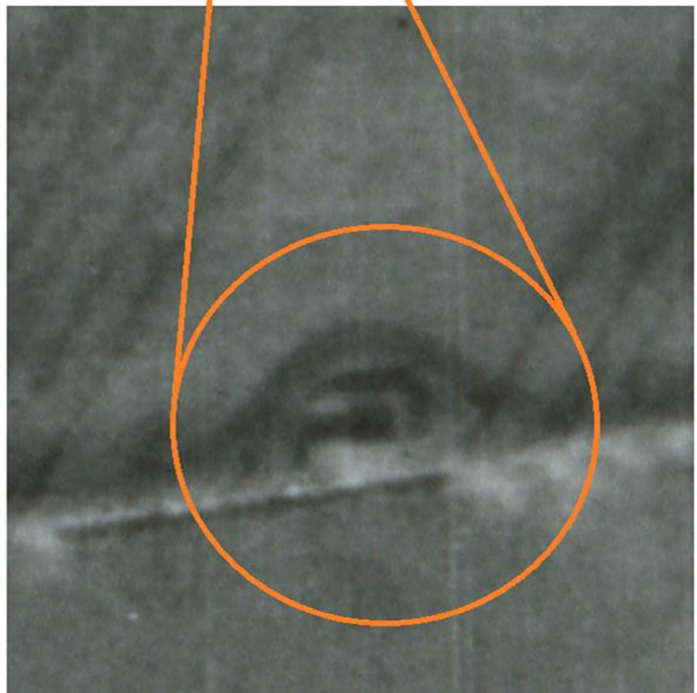
Bijlage 2 Luchtfoto – Dotkada

Binnen het projectgebied is een indicatie gevonden die de aanleiding geeft over te gaan tot een verdenking. Het is niet duidelijk om wat voor een verdenking het gaat. Vermoedelijk betreft de indicatie voor deze verdenking een wapen- of geschutstelling (zie bijlage 2 en 4). De indicatie is afgebakend met een cirkel met een diameter van 32,5 meter.

Het luchtfotoarchief van de WUR en het Kadaster ontsluiten luchtfoto's genomen tijdens de Tweede Wereldoorlog. De projectlocatie is onderwerp van enkele van deze foto's. In bijlage 1 is één foto uit dit archief toegevoegd. Het betreft luchtfoto 4091 (d.d. 24-02-1945). Op de foto (bijlage 2) worden diverse opmerkelijke maaiveldverstoringen opgemerkt. Het betreffen vermoedelijk opstelposities, geschutopstellingen en mogelijk ook mitraileursnesten. De projectlocatie is indicatief ingetekend met een gele lijn. De foto is ruim vóór de bevrijding genomen.

Locatie verdacht op gedumpte munitie. Naar alle waarschijnlijkheid geschutmunitie, klein kaliber munitie en of geweer- / handgranaten. Het verdachte gebied heeft een straal van 16,5 meter. Deze houdt verband met in oranje omcirkelde verstoring op de luchtfoto onder bijlage 2.
