## Verkennend Bodemonderzoek

Project: 2021-367

Locatie: Koolmees 2-24 te Raalte

Datum: 22 februari 2022

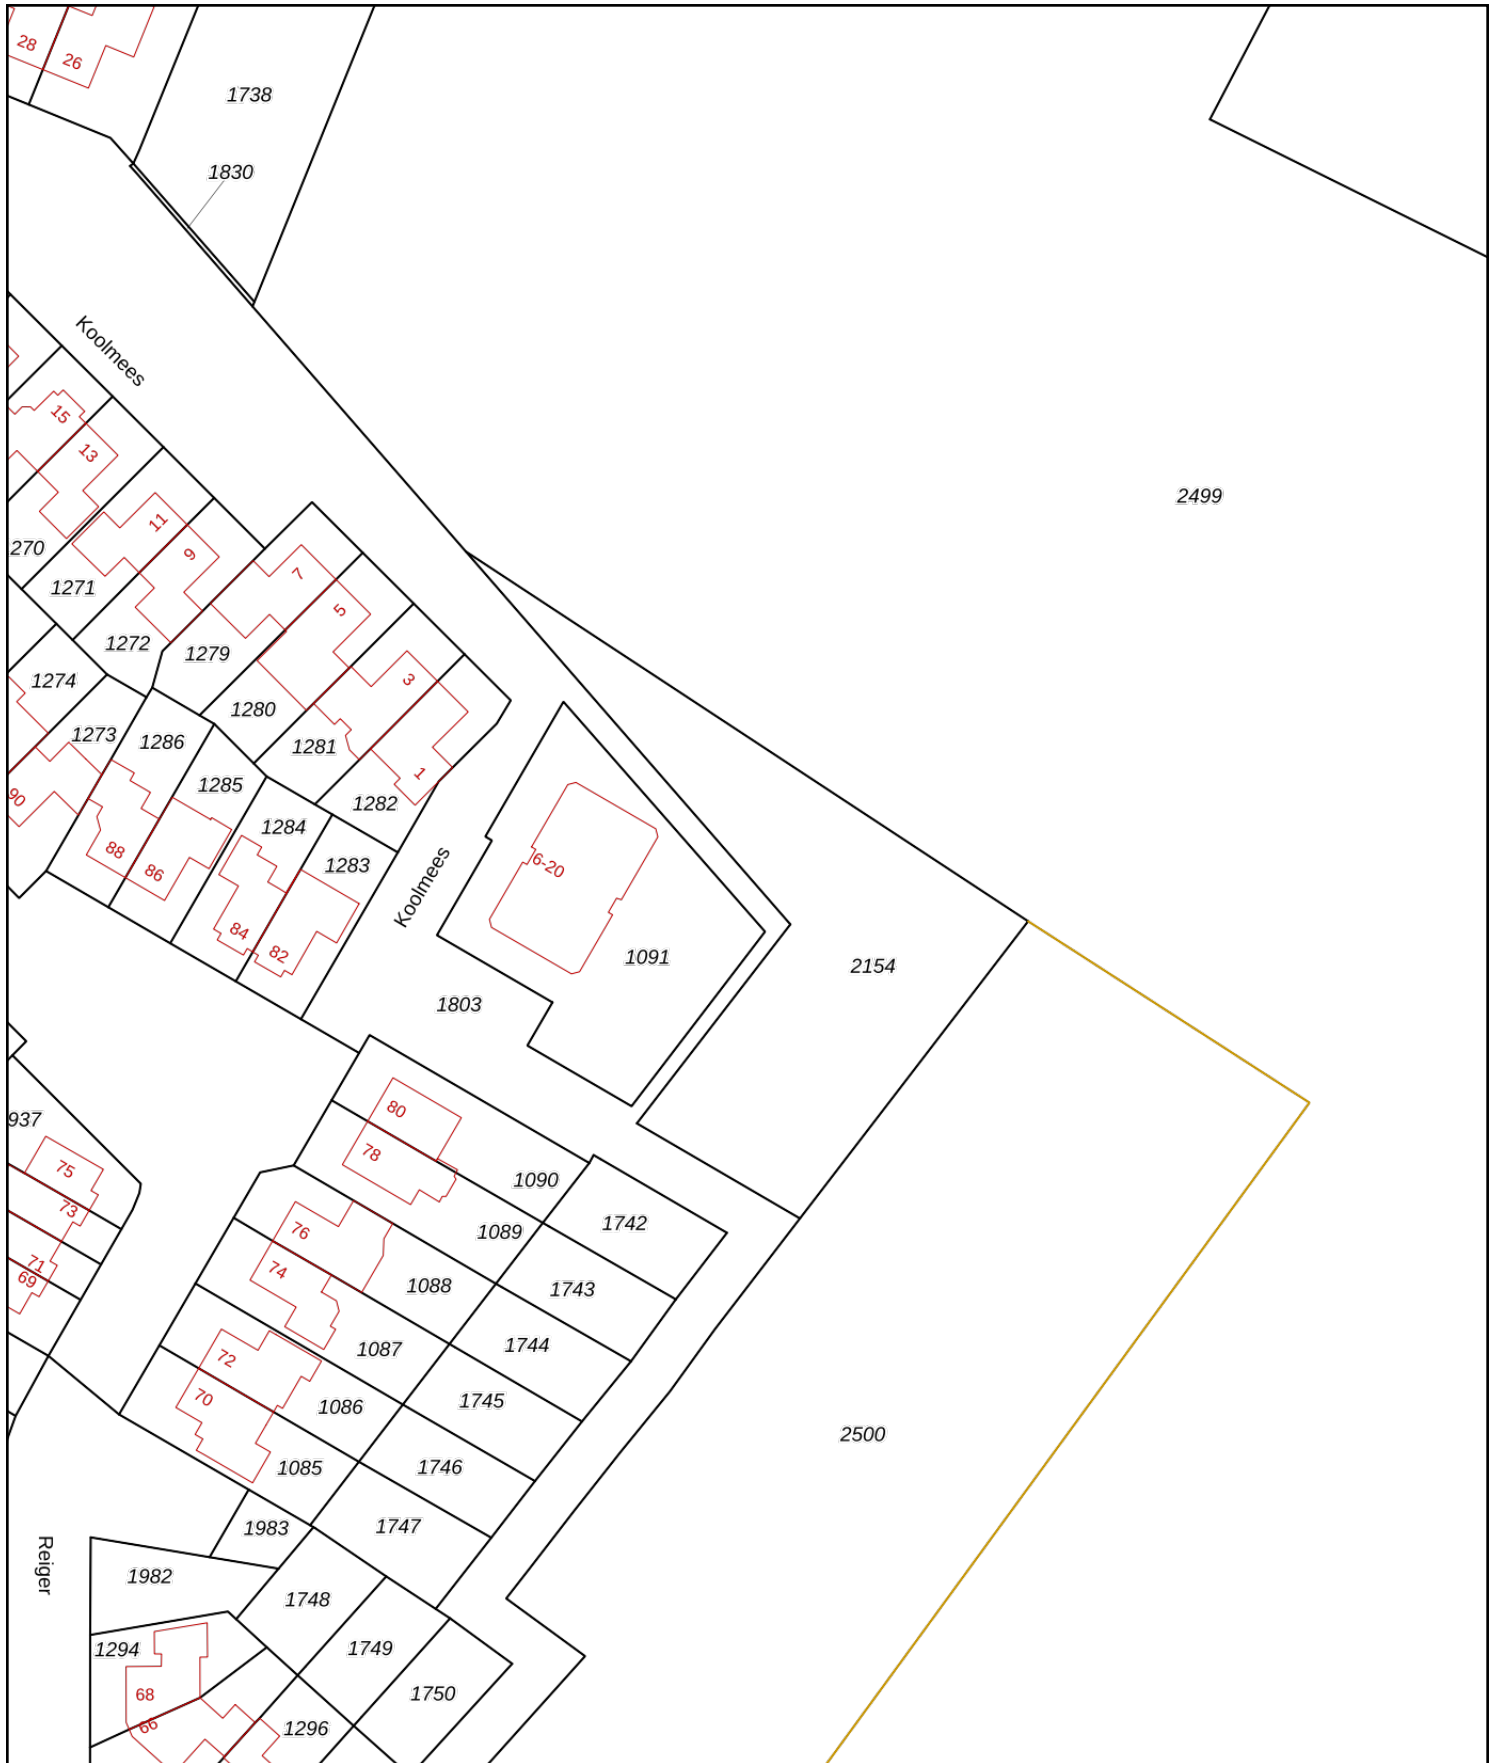
Situering van de locatie

<p>12345 Deze kaart is noordgericht</p> <p>25 Perceelnummer</p> <p>Huisnummer</p> <p>— Vastgestelde kadastrale grens</p> <p>— Voorlopige kadastrale grens</p> <p>— Administratieve kadastrale grens</p> <p>— Bebouwing</p>	<p>Schaal 1: 1000</p> <p>Kadastrale gemeente Raalte</p> <p>Sectie P</p> <p>Perceel 2154</p>
