Waterparagraaf

Raelterhof te Raalte

Datum : 24-8-2023
Status : Concept
Rapportnummer : 01

Opdrachtgever : Van Wijnen Projectontwikkeling Oost B.V.
Van Oldenbarneveldtstraat 117
6827 AM Arnhem

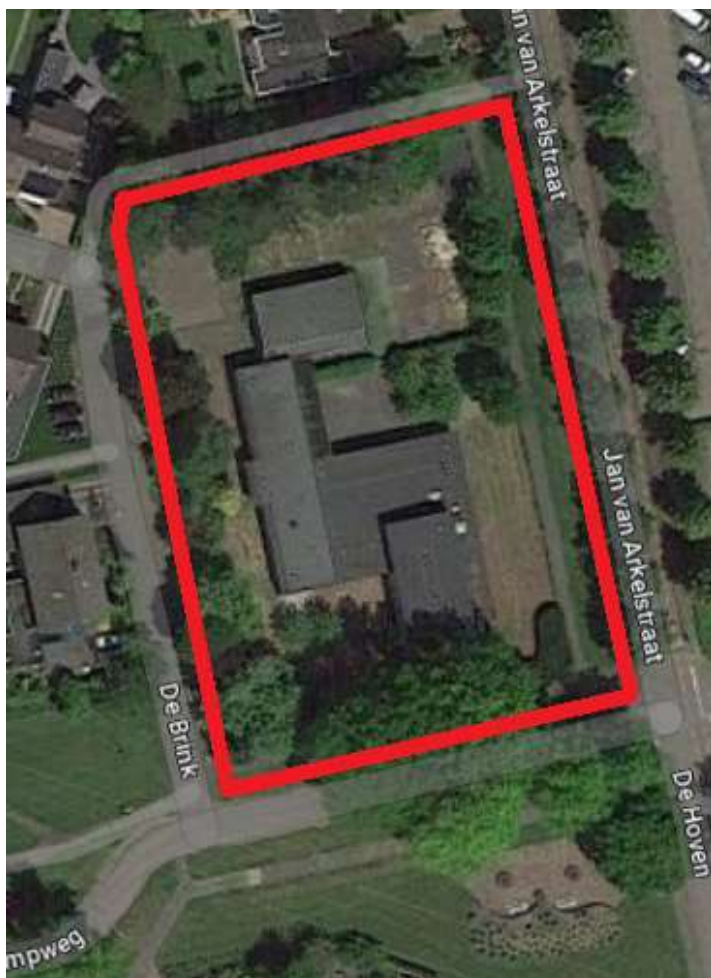
Figuur 1: Plangebied Raelterhof te Raalte

Binnen het plangebied was een school gesitueerd. Het schoolgebouw is inmiddels gesloopt en het schoolterrein is opgeschoond. De totale oppervlakte van de verharding van het schoolterrein bedroeg circa 1900 m². Circa 800 van de 1900 m² verhard oppervlak bestond uit het dak van het schoolgebouw, die was aangesloten op het gemengd stelsel bij de Jan van Arkelstraat. In de nieuwe situatie wordt circa 2263 m² verharding teruggebracht, waarbij rekening is gehouden met de waterdoorlatendheid van de toegepaste verharding.

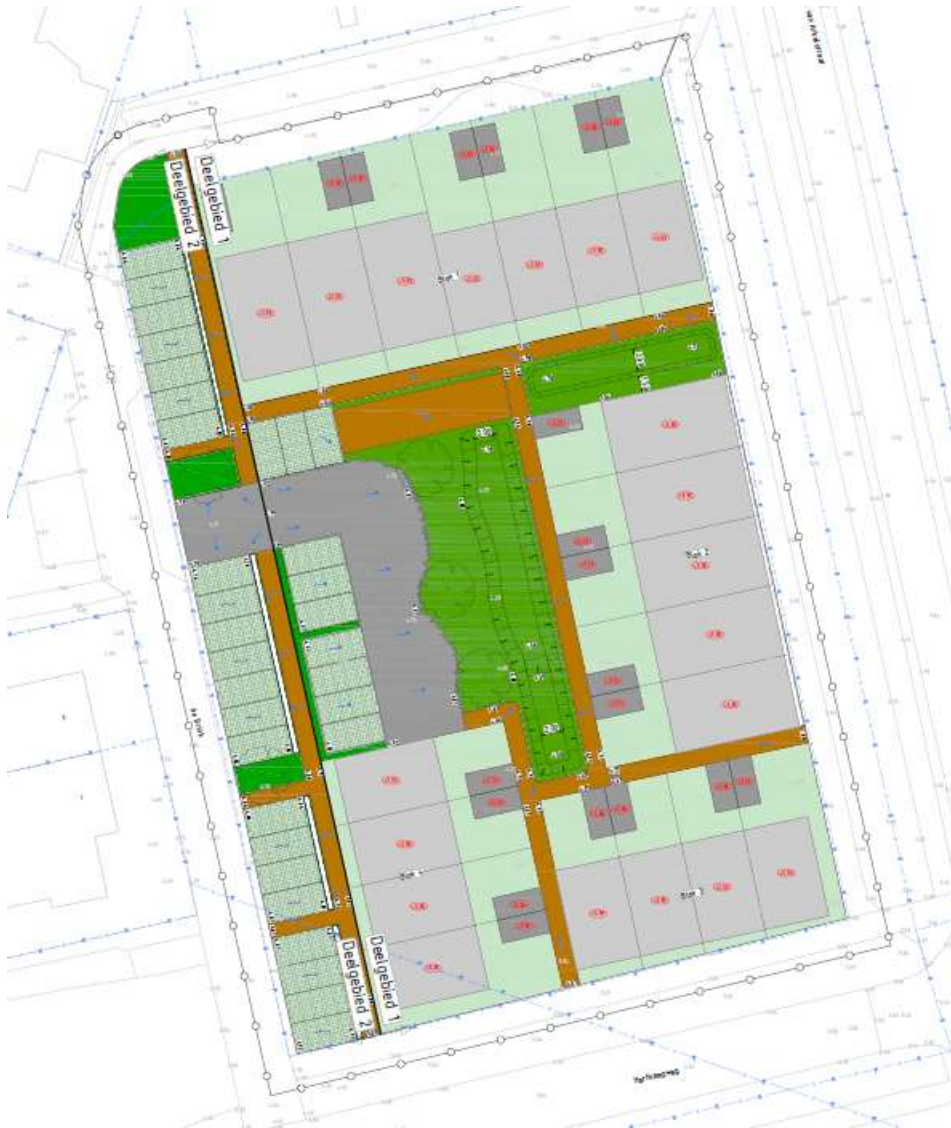
Figuur 2: Deelgebieden

Conform de afwateringsrichting uitgewerkt in bijlage 1 kan deelgebied 2 van het plangebied niet afwateren richting de wadi's in deelgebied 1. Om voor deelgebied 2 ook berging te realiseren binnen het plangebied is een aparte berekening gemaakt. De twee deelgebieden zijn weergegeven in bijlage figuur 2.

Ten behoeve van de dimensionering van de hemelwaterafvoer van deelgebied 1 is gerekend met de oppervlakten weergegeven in Tabel 1, hierbij is in het percentage rekening gehouden met het type bestrating.

Ten behoeve van de dimensionering van de hemelwaterafvoer van deelgebied 2 is gerekend met de oppervlakten weergegeven in Tabel 2, hierbij is in het percentage rekening gehouden met het type bestrating.
