## Historisch en verkennend bodemonderzoek

### Pleegsterdijk 28-28a te Raalte

MM22084

Versienummer	1
Status	Definitief
Datum	15-6-2022

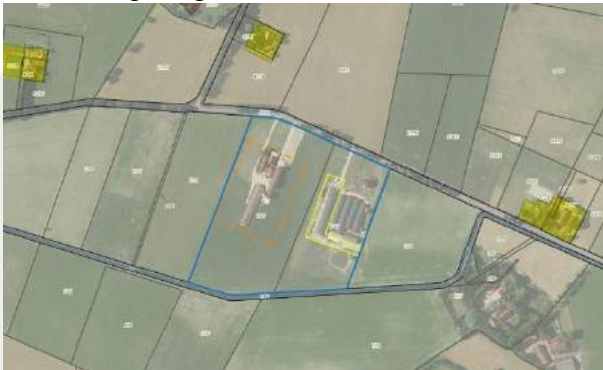
Figuur 1: Weergave ruimtelijkeplannen.nl

Aan de Pleegsterdijk 28a zijn voornemens nieuwbouw te realiseren. Hiervoor dient het bouwvlak gewijzigd worden. Door het vergroten van het bouwvlak aan Pleegsterdijk 28a is Pleegsterdijk 28 genoodzaakt het bouwvlak eveneens te wijzigen. Het bouwvlak van Pleegsterdijk 28 wordt aan de oostzijde verwijderd en aan de zuidkant toegevoegd.

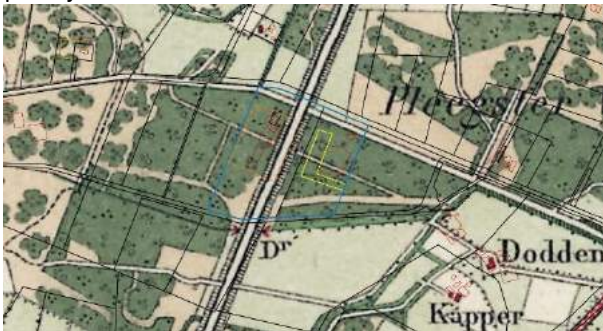
Figuur 3: Historische kaart (1950)

Uit historisch kaartmateriaal is gebleken dat Pleegsterdijk 28 omstreeks 1955 bebouwd is geraakt. Vanaf 2014 is bebouwing weergegeven aan de Pleegsterdijk 28a. Tot 1952 werden beide percelen gescheiden door een spoorlijn.

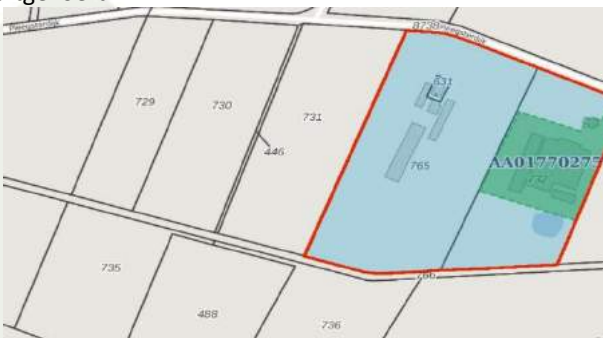
Figuur 7: Weergave omgevingsrapportage

Uit informatie van het provinciaal informatiesysteem blijkt dat er een ondergrondse brandstoftank op Pleegsterdijk 28 aanwezig is (geweest). In 2009 is aan de Pleegsterdijk 28a is een verkennend bodemonderzoek uitgevoerd.

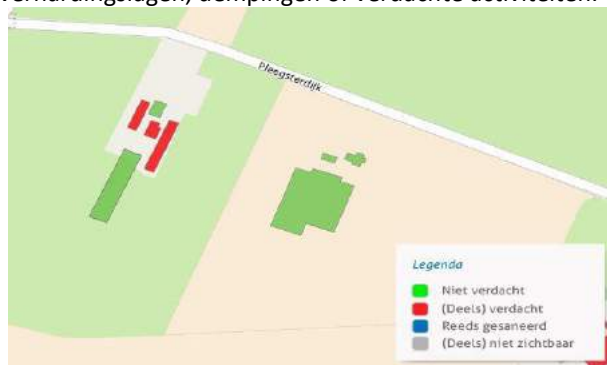
Volgens de asbestdakenkaart is de locatie aan de Pleegsterdijk 28 verdacht (rood) op het voorkomen van asbesthoudende dakplaten. Op de onderzoekslocatie zijn geen gegevens bekend omtrent eventuele verhardingslagen, dempingen of verdachte activiteiten.

Figuur 8: Weergave asbestdakenkaart

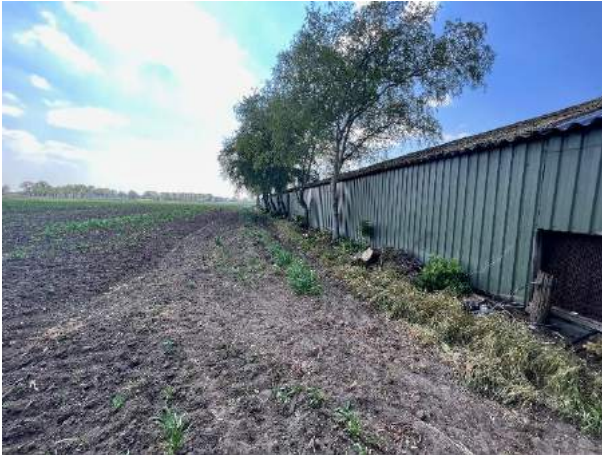
**Pleegsterdijk 28:** De schuren zijn voorzien van asbestgolfplaten. De platen zijn voor zover waarneembaar niet ernstig beschadigd. Het regenwater wordt echter niet opgevangen door dakgoten. Hierdoor is de besmetting van de onverharde afwateringszone zeer groot. De locatie van de HBO-tank is niet aangetroffen evenals het vul- en/of ontluuchtingspunt.

Figuur 09: Onverharde afwateringszone

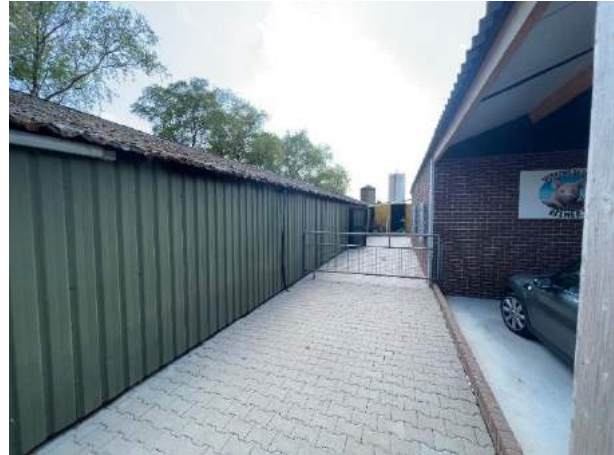
Figuur 10: Verharde afwateringszone

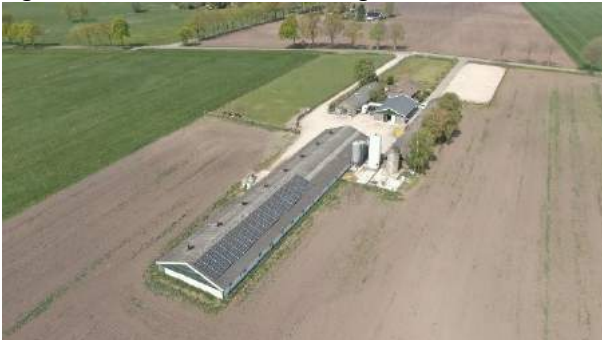
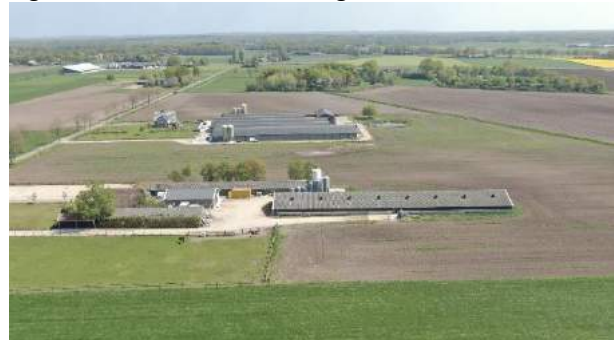
Figuur 11: Overzichtsfoto

Figuur 12: Overzichtsfoto

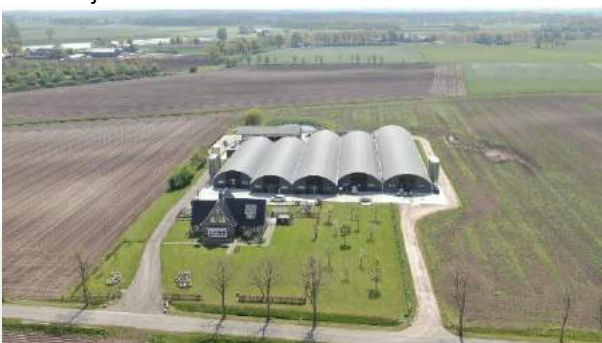
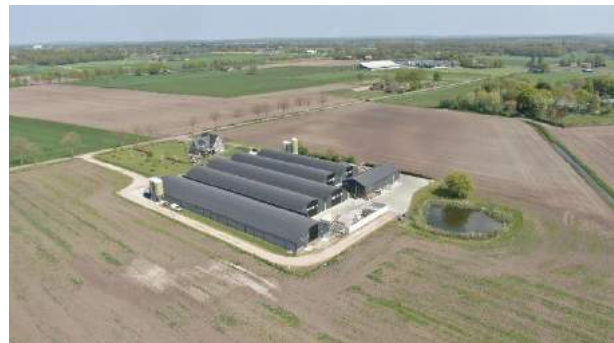
**Pleegsterdijk 28a:** Bij de locatie inspectie zijn geen bijzonderheden waargenomen. De onderzoekslocatie werd aangetroffen zoals op basis van het vooronderzoek kon worden verwacht. De gehele locatie ziet er zeer ordentelijk uit.

Figuur 13: Overzichtsfoto

Figuur 14: Overzichtsfoto

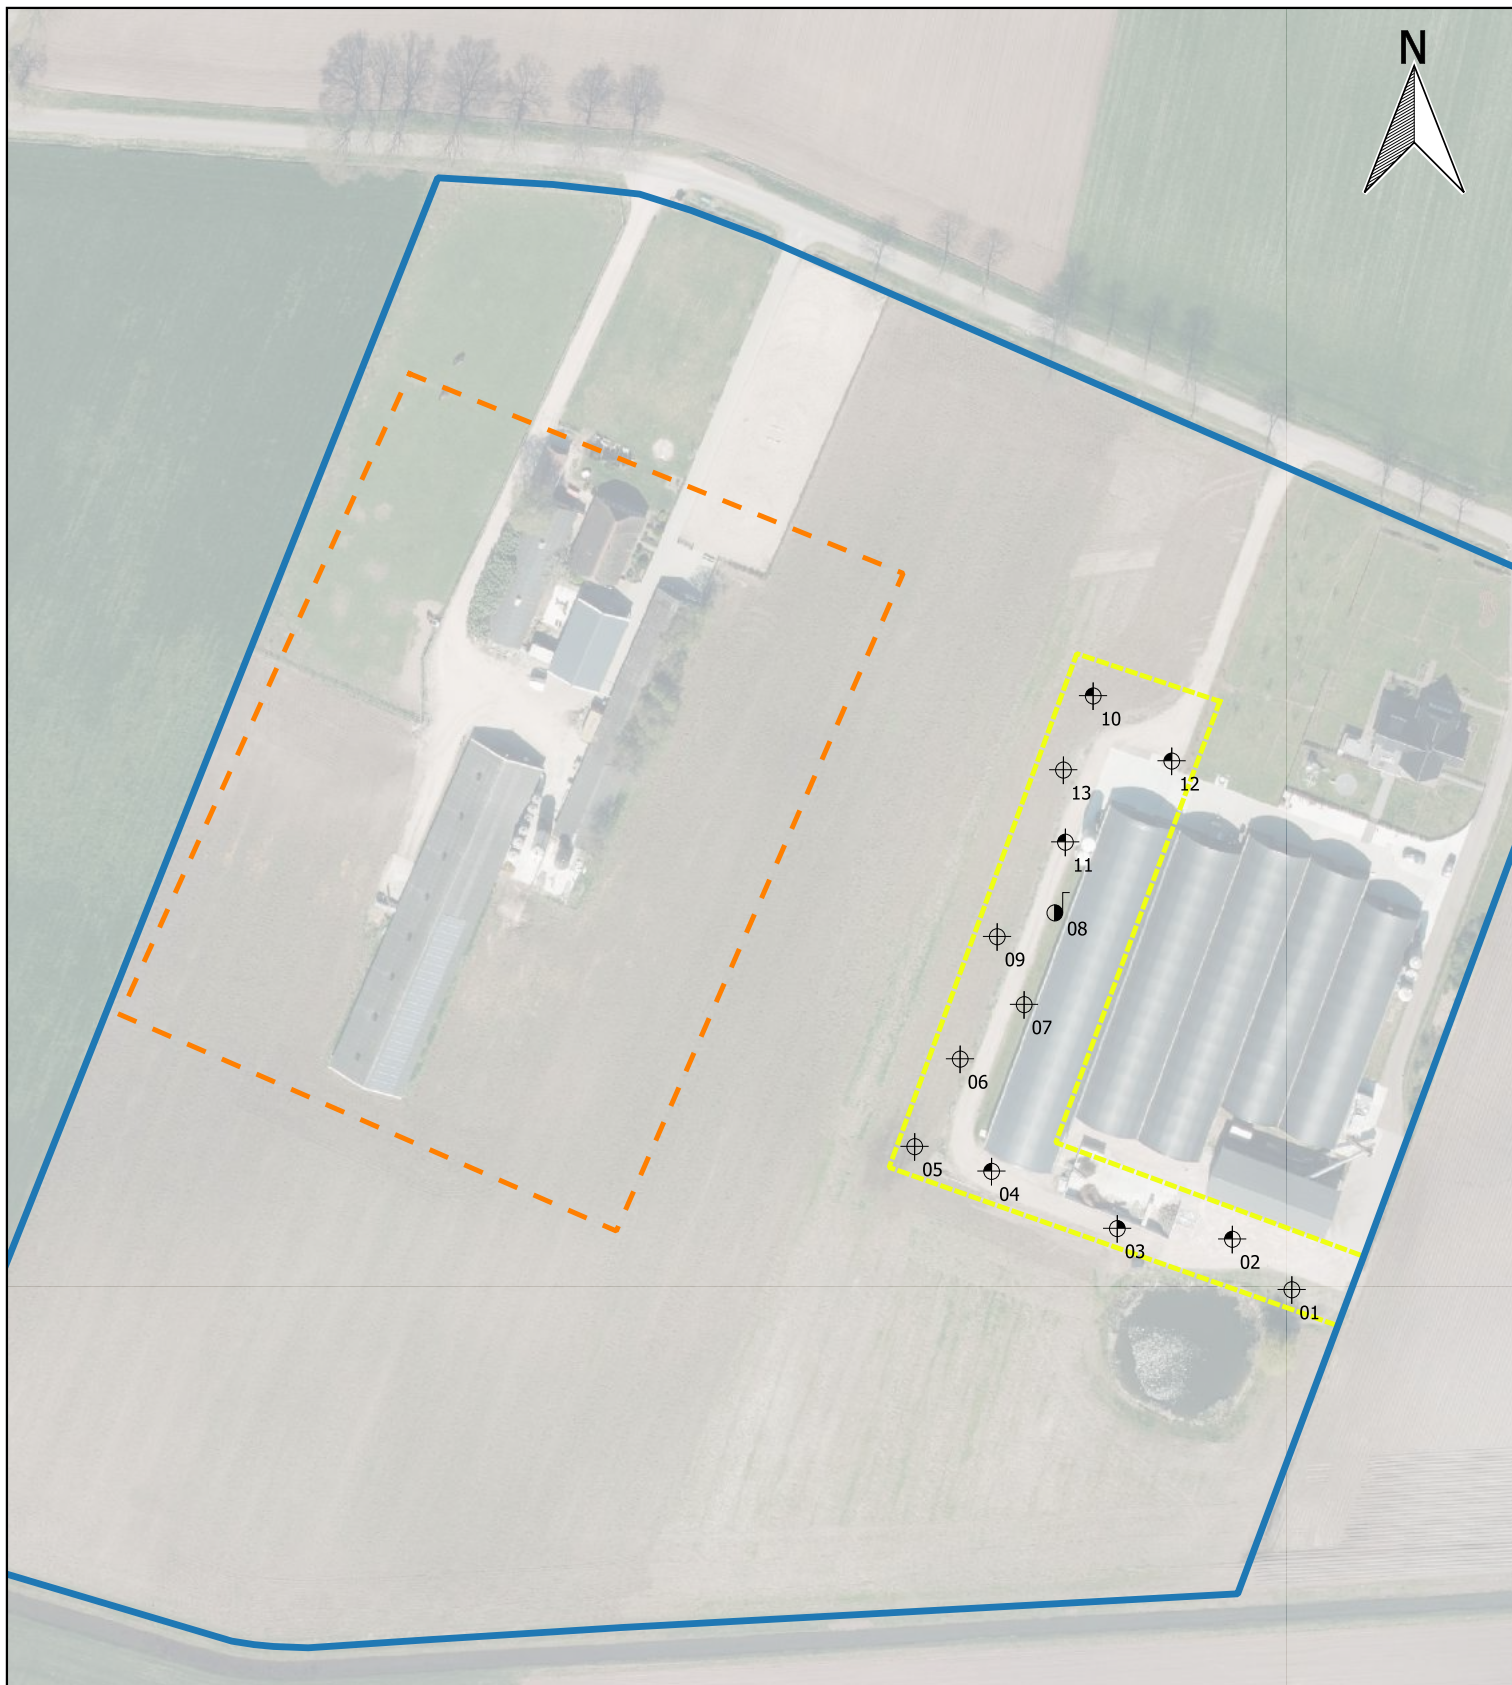
### Situatietekening met monsternamepunten

De veldwerkzaamheden zijn uitgevoerd op 01-05-2022 en op 19-05-2022 is de peilbuis bemonsterd. Op de tekening in bijlage 3 staan de diverse boringen weergegeven.

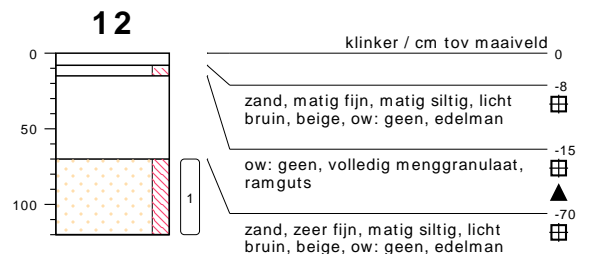
type **grondboring**  
 datum **01-05-2022**  
 boormeester **A. Ellmann**  
 x **213446.36**  
 y **486470.79**

**bodemprofielen schaal 1:50**
