## **Behoud van waardevolle bebouwing in het buitengebied van de gemeente Raalte**

*Advies karakteristieke panden en erven gemeente Raalte, februari 2012*

## Resultaten

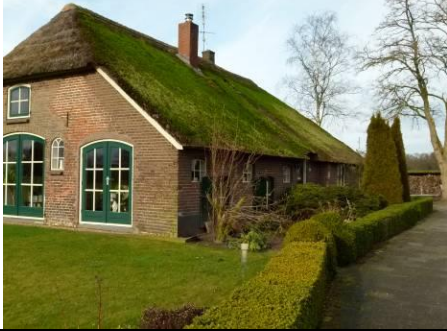
*	*	*	*		Ja, ondanks dat er veel is aangepast en verbouwd.
Nieuwe Deventerweg 38

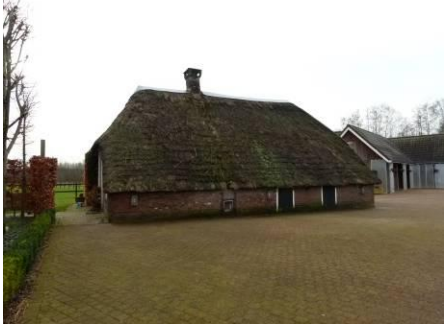
*	*	*	Nee, gave Streekeigen keuterboerderij, maar het erf is verhard en heeft het agrarische karakter verloren. Daarmee doet het afbreuk aan het geheel.

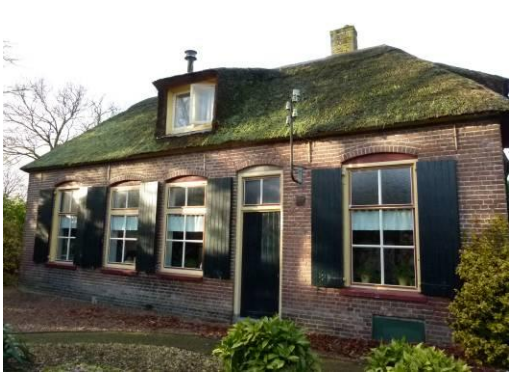
*			Nee, het voorhuis van de T-boerderij is nog goed herkenbaar, maar wel aardig verbouwd. De erfinrichting met hagen en afscheidingen heeft de relatie met het landschap verstoord.
