## Verkennd bodem en asbestonderzoek Bredenhorstweg 1 te Lierderholthuis

**Rapportnummer** : **MT.21193-2**

In opdracht van LTO Noord advies heeft Milieutechniek Rouwmaat Groenlo bv op 7 juni 2011 verkennend bodem- en asbestonderzoek verricht ter plaatse van het perceel aan de Bredenhorstweg 1 te Lierderholthuis (gemeente Raalte).

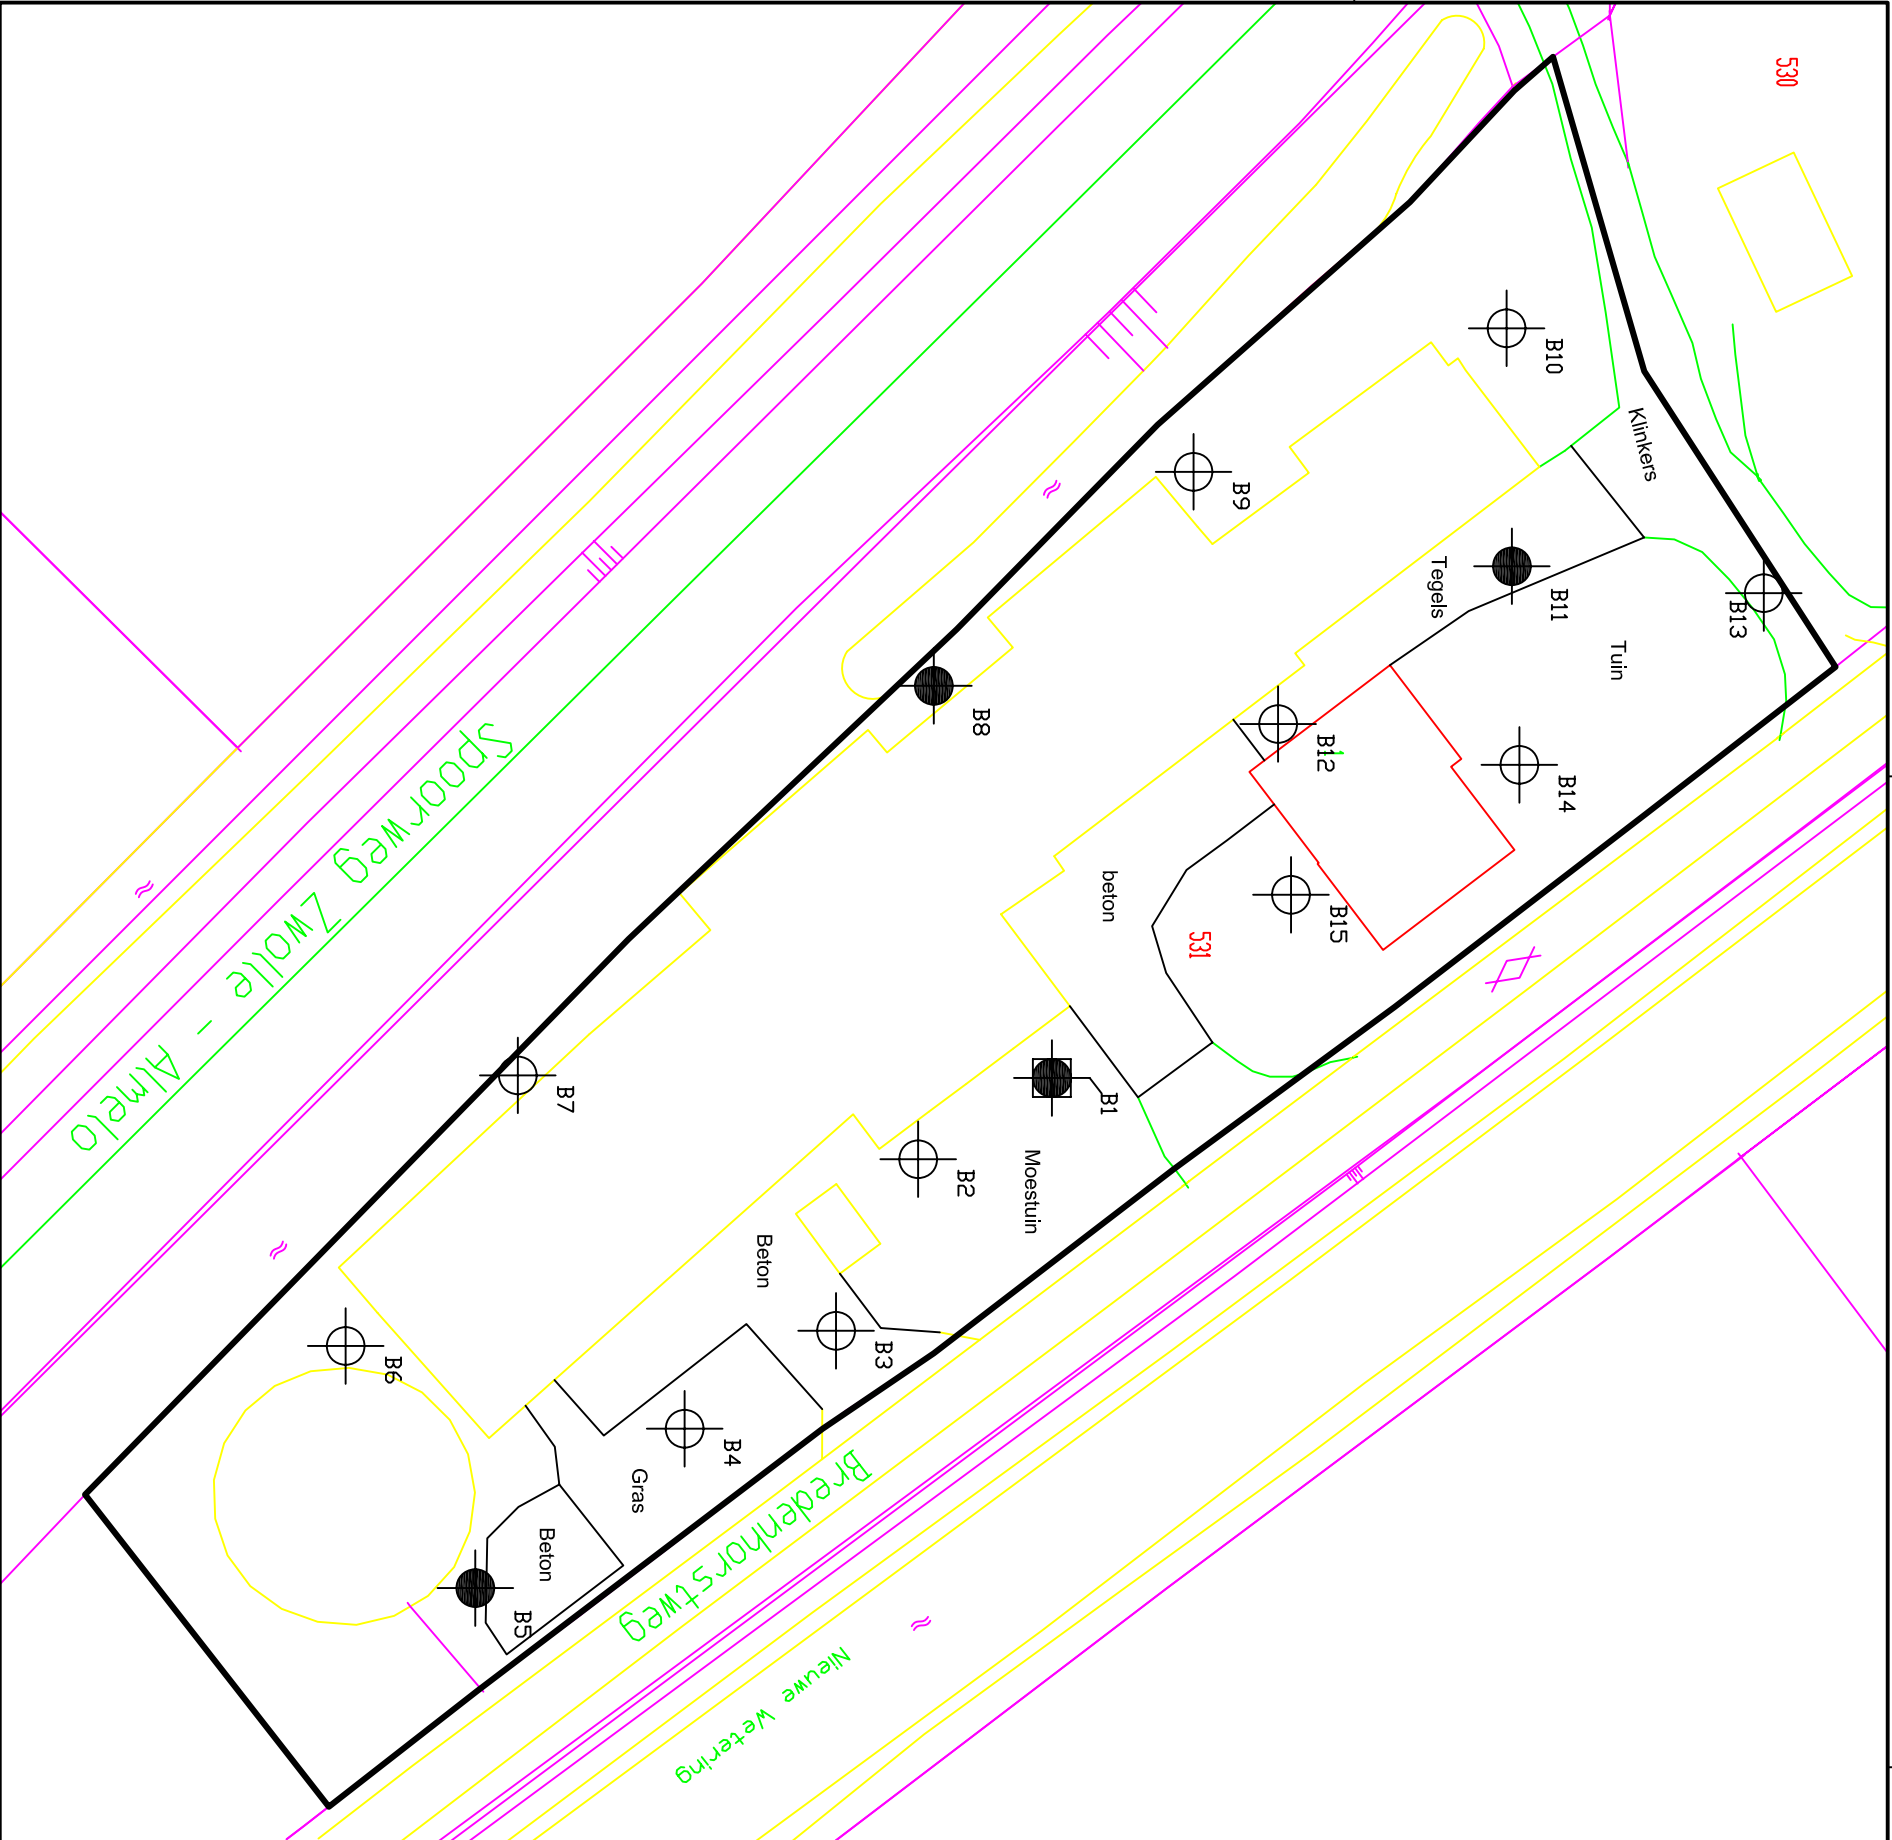
BIJLAGE 1<sup>c</sup>

Op de tekening in bijlage 1c staan de diverse boringen weergegeven. De boorbeschrijvingen staan beschreven in bijlage 2.

**SITUATIETEKENING MET MONSTERNAMEPUNTEN**

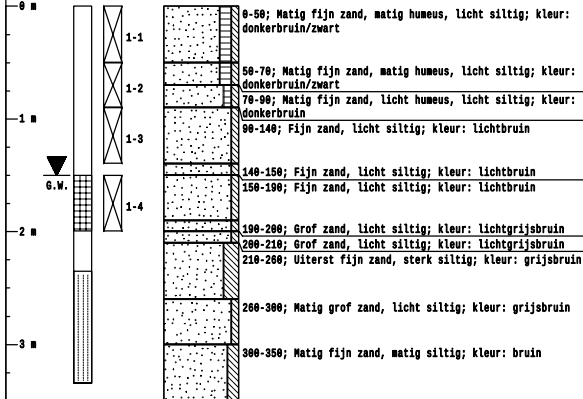
| <p>Grondwaterbemonstering: 15-6-2011</p> <p>pH 6,55    EGV 845 µS/cm    Temperatur 16 °C    Grondwaterstand 150 cm-mv    Diepte 335 cm-mv    Monsternemingsfilter Perforatie 235-335 cm-mv</p> | | | | |

| Projectcode<br>21193-2 | Projectnaam<br>Bredenhorstweg 1<br>Lierderholtshuis | Boornummer<br>2 | Locatie<br>Gehele terrein | Datum<br>7-6-2011 210.262; 495.146 m |

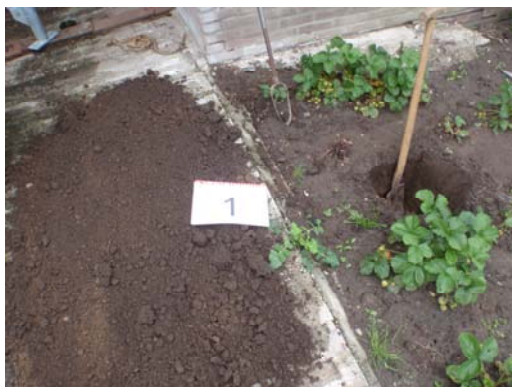
Gat-1

16 mm. Omdat er geen asbestverdacht materiaal in de grond is aangetroffen, zijn er geen mengmonster samengesteld uit de fijne gezeefde fractie. De foto's van de gaten zijn opgenomen in bijlage 6.
