Nader onderzoek beschermde soorten N348 Raalte - Ommen

Nader onderzoek in het kader van de Flora- en faunawet

Kenmerk R008-1221856ERT-mwl-V03-NL

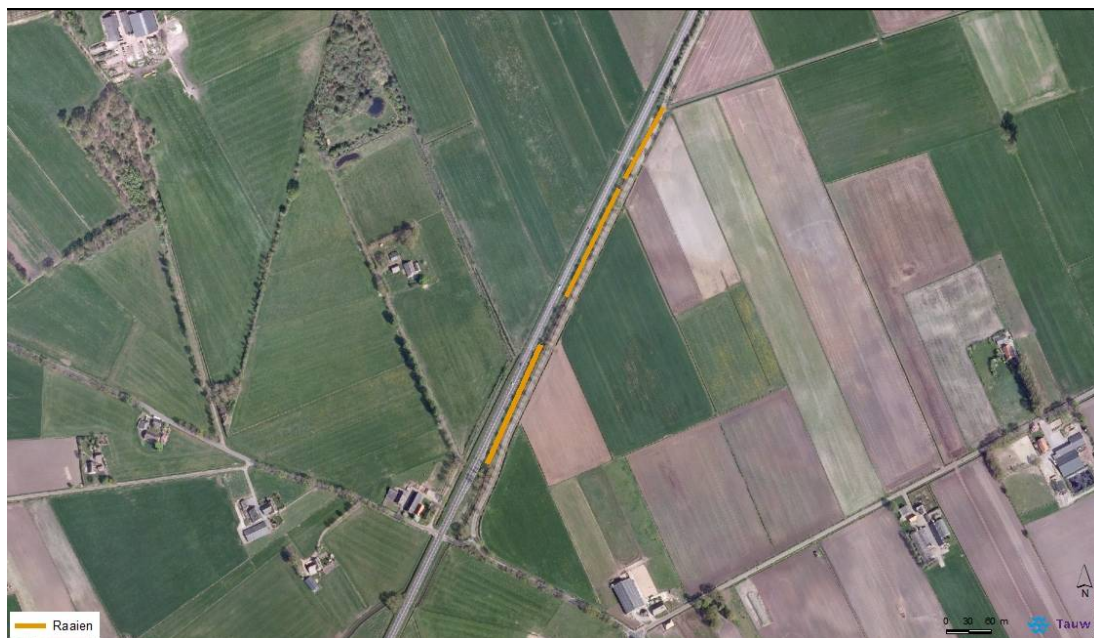
Figuur 2.1 Weergave van de drie raaien met in totaal 60 Longworth vallen

Het voorkomen van de waterspitsmuis is onderzocht bij bouwsteen 10 door het zetten van life traps (60 Longworth vallen over drie raaien). In totaal hebben acht controlerondes voor de waterspitsmuis plaatsgevonden. In tabel 2.3 staan de data van de veldbezoeken vermeld. Figuur 2.1 toont de ligging van de raaien.

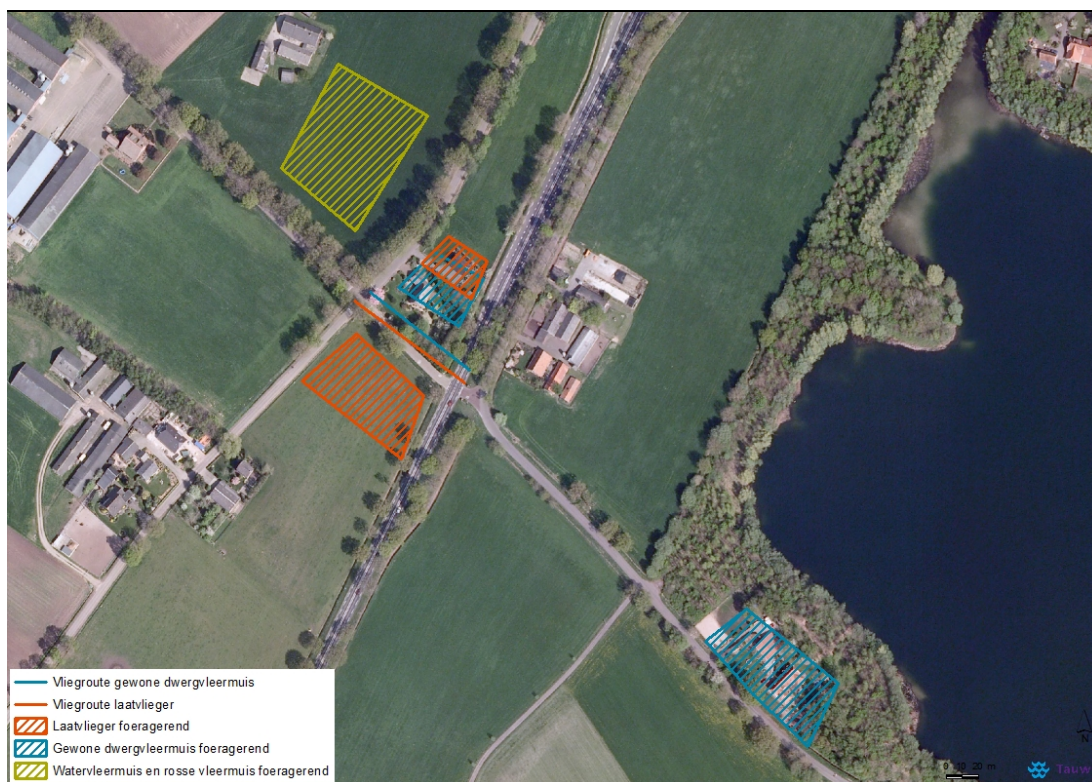
Figuur 3.1 Resultaten vleermuisonderzoek bouwsteen 5

Op 14 mei staken twee laatvliegers en één gewone dwergvleermuis al foeragerend de kruising N348 en Twentseweg over. Rond de boerderij ten westen van de kruising werd druk gefoerageerd. Ook op 23 mei waren hier ongeveer 10 gewone dwergvleermuizen aan het foerageren. Op 3 september foerageerde een groepje laatvliegers boven het weiland aan de westkant van het plangebied. Boven de maïsakker ter hoogte van de kruising tussen de Achterkampweg en Oude Twentseweg zijn een rosse vleermuis en een watervleermuis langsvliegend waargenomen. In het plangebied foerageerden diverse gewone dwergvleermuizen. Duidelijke vliegroutes zijn echter niet aangetroffen. Tijdens het avondbezoek op 23 september was er minder activiteit door de lagere temperatuur. Het ontstane beeld van het plangebied is met dit bezoek niet gewijzigd. Een overvliegende rosse vleermuis en watervleermuis hebben mogelijk een verblijfplaats in de buurt, maar hebben geen directe binding met het plangebied. Bij de woning op nummer 38 werden weer enkele foeragerende gewone dwergvleermuizen waargenomen. In figuur 3.1 zijn de resultaten van het vleermuisonderzoek weergegeven.

Figuur 3.1 geeft de aangetroffen foeragerende en overvliegende vleermuizen weer. Er zijn geen essentiële vliegroutes en foerageergebieden aangetroffen maar de opgaande begroeiing ten noorden en oosten van het plangebied worden door gewone dwergvleermuizen en laatvliegers wel als foerageergebied gebruikt. Hiervan zijn in de omgeving echter voldoende alternatieven aanwezig.

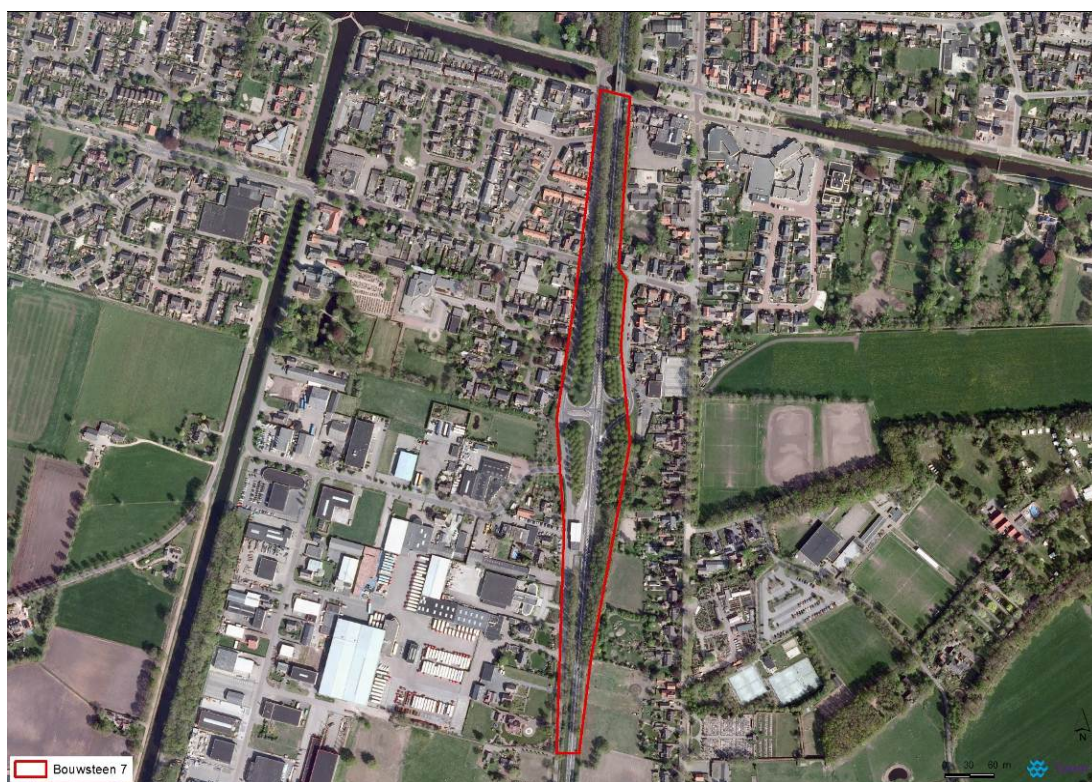
Figuur 3.2 N348 ter hoogte van Lemelerveld waar obstakelvrije zone wordt ingericht

Als gevolg van het vergroten van de obstakelvrije zone aan weerszijden van de N348 ter hoogte van Lemelerveld worden bomen gekapt. Het bomenbestand (omgeving bouwsteen 7) is daarom op 4 februari 2015 bezocht om inzicht te verkrijgen in de mogelijke effecten van het kappen en dunnen van bomen (zie figuur 3.2). Hierbij is gekeken naar eventuele nesten van eekhoorn, vogels en potentiele verblijfplaatsen van vleermuizen, en daarnaast naar sporen van andere beschermde soorten zoals planten.

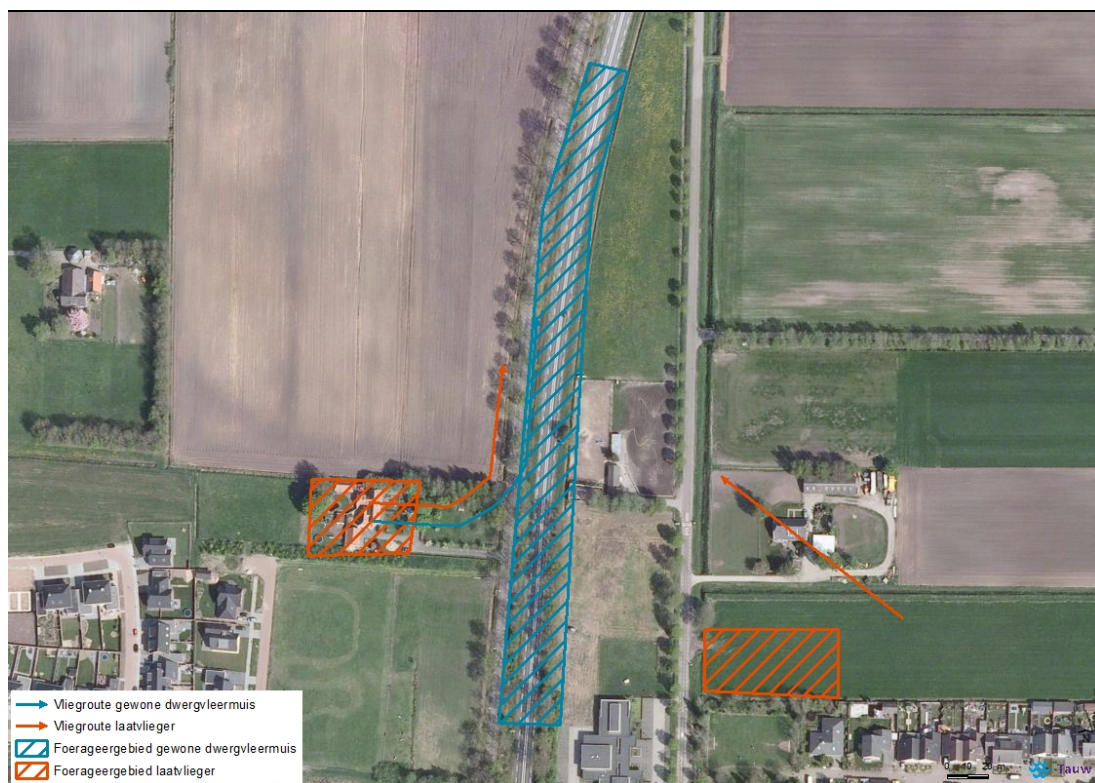
Figuur 3.3 Resultaten vleermuisonderzoek bouwsteen 8

Aan de westzijde loopt een parallelweg met aan weerszijden laanboombeplanting bestaande uit eiken van circa 40 jaar oud. Langs de N348 staan op dit stuk vrijwel geen bomen, behalve enkele bomen aan het begin en aan het eind. Dit betreffen eiken, berken en elzen. Op 15 mei zijn in totaal 20 gewone dwergvleermuizen waargenomen vliegend richting het noorden langs de groenstructuur langs de parallelweg aan de westkant van de N348. Ook waren vier foeragerende gewone dwergvleermuizen langs deze groenstructuur aanwezig. Vier gewone dwergvleermuizen vlogen vanaf de westelijk gelegen groenstructuur rond een boerderij richting het noorden. Het veldbezoek op 3 juni is bij de paardenstallen aan de oostkant van de N348 gestart. Van hieruit is ook zicht op de bomenlaan aan de parallelweg gehouden. De eerste waarneming van een gewone dwergvleermuis is omstreeks 22:20 gedaan. Dit is erg laat in de avond en duidt erop dat de verblijfplaats ver buiten het plangebied gelegen is. Ten opzichte van de eerste avond zijn tijdens dit veldbezoek en het veldbezoek op 27 juni verder (op een klein aantal foeragerende laatvliegers na) geen aanvullende waarnemingen gedaan. In figuur 3.3 zijn de resultaten van het vleermuisonderzoek weergegeven.

Figuur 3.3 geeft de aangetroffen foeragerende en overvliegende vleermuizen weer. De opgaande begroeiing aan de westkant van de N348 wordt door een aanzienlijk aantal gewone dwergvleermuizen (circa 20 passeerbewegingen tijdens één van de veldbezoeken) en een aantal laatvliegers als vliegroute gebruikt. De opgaande begroeiing rond de boerderij direct ten zuidwesten van de N348 en het plangebied wordt eveneens door een aantal gewone dwergvleermuizen en laatvliegers als vliegroute gebruikt.

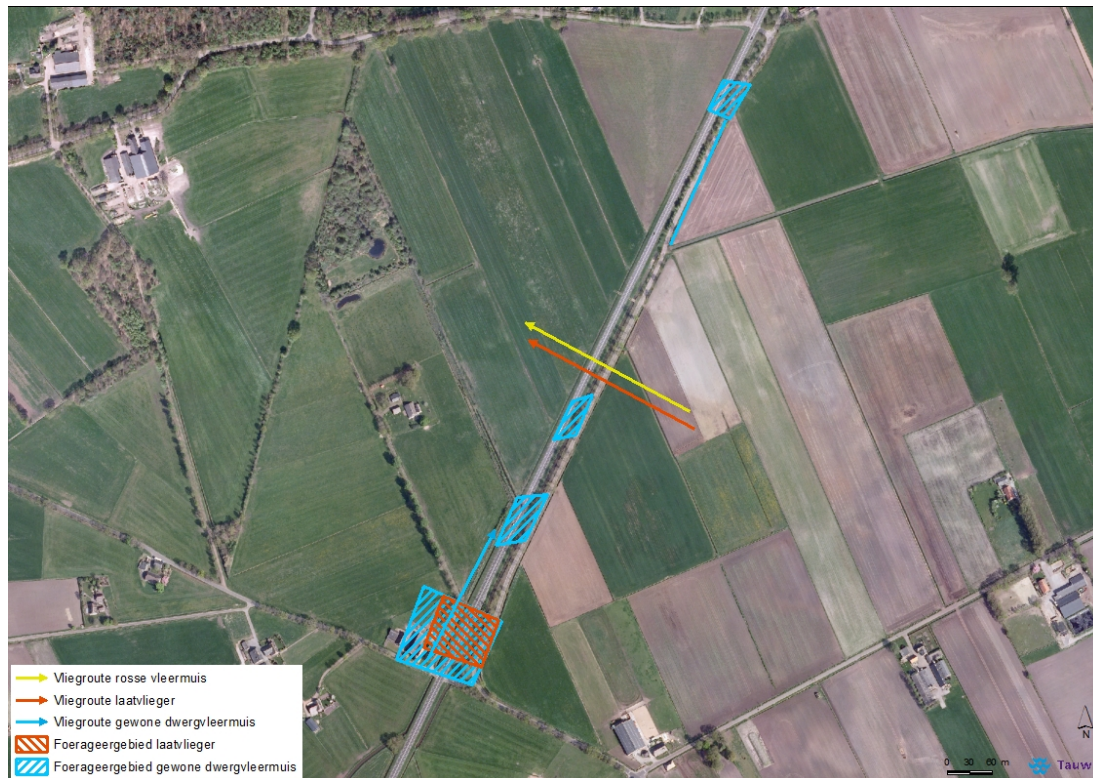
Figuur 3.4 Resultaten vleermuisonderzoek bouwsteen 10

De bomen langs de parallelweg worden gebruikt als foerageergebied en als vliegroute. Er voerageerden op 19 mei maximaal 9 gewone dwergvleermuizen langs de parallelweg. Nabij de boerderij aan de Damsholterdijk nummer 12 vloegen enkele gewone dwergvleermuizen op vliegroute langs de nabij gelegen bomen en is één overvliegende rosse vleermuis waargenomen. Het veldbezoek op 25 juni leverde een soortgelijk resultaat op maar er waren minder gewone dwergvleermuizen aanwezig. Tijdens het veldbezoek op 8 september is weinig activiteit vastgesteld. Bij de boerderij werd gefoerageerd door een gewone dwergvleermuis en boven de N348 door enkele laatvliegers. Langs de bomenrij langs de parallelweg voerageerden enkele gewone dwergvleermuizen. In figuur 3.4 zijn de resultaten van het vleermuisonderzoek weergegeven.

Figuur 3.4 geeft de aangetroffen foeragerende en overvliegende vleermuizen weer. De opgaande begroeiing langs de N348 en de Deventerweg (parallelweg) is van belang als vliegroutes voor vleermuizen. Mogelijk versturende factoren op de aanwezige vliegroute zijn onder andere het kappen van bomen en het dempen van watergangen (geleidende en beschuttende elementen) en een toename lichtuitstraling tijdens en na de realisatiefase. Negatieve effecten op de aanwezige vliegroute kunnen daarom niet worden uitgesloten. Er zijn daarom maatregelen nodig om een overtreding van artikel 11 van de Flora- en faunawet te voorkomen. Deze maatregelen dienen nadere te worden uitgewerkt. Afhankelijk van in hoeverre negatieve effecten te voorkomen zijn, kan het daarbij noodzakelijk zijn om een ontheffing van de Flora- en faunawet aan te vragen.
