Nader asbestonderzoek met plan van aanpak op  
de locatie aan de Jonkmansweg 5 te Lettele

Projectnummer: 160929/dh/lvh

Datum: 25 april 2017

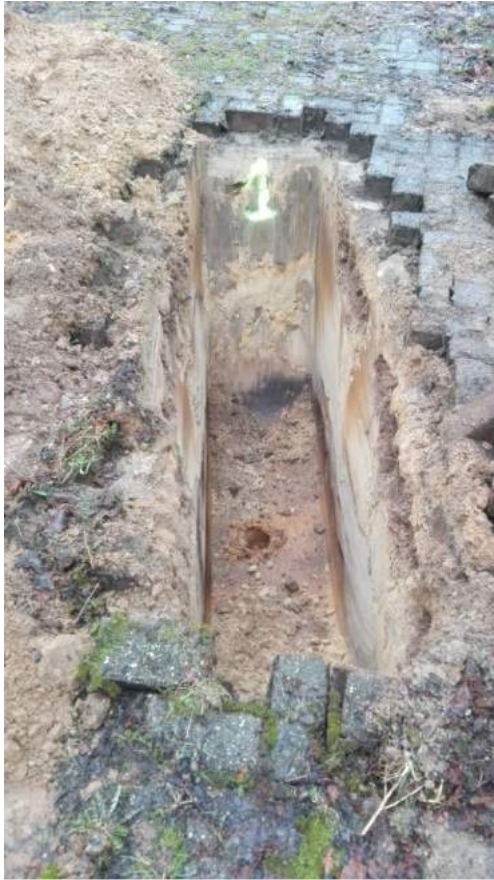
Sleuf 1

Sleuf/MP	traject (m-mv)	zintuiglijke verontreinigingsindicaties/ bodemvreemd materiaal*
sleuf 1	0,2-0,4	volledig puinhoudend, <b>245 gram asbestmateriaal</b>
sleuf 2	0,15-0,35	volledig puinhoudend, <b>162 gram asbestmateriaal</b>
sleuf 3	0,15-0,5	zwak puinhoudend
sleuf 4	0,0-0,5	sporen puin, brokken baksteen
sleuf 5	0,0-0,5	sporen puin
MP-6	0,0-0,5	matig puinhoudend, <b>35 gram asbestmateriaal</b>
MP-7	0,0-0,5	matig puinhoudend, <b>34 gram asbestmateriaal</b>
8	0,15-0,3	volledig puinhoudend
MP-9	0,0-0,5	sporen puin
MP-10	0,0-0,5	sporen puin
MP-11	0,0-1,0	-
MP-12	0,0-1,0	-

In de *puinlaag* uit **sleuf 1** is analytisch, in de fractie > 0,5 mm en < 16 mm, 120 mg/kg d.s. gewogen asbest aangetoond. In de fractie >16 mm is asbesthoudend plaatmateriaal aangetoond. Het plaatmateriaal betreft zowel niet hechtgebonden als hechtgebonden serpentijn en amfibool asbest. Het gewogen gehalte aan asbest in sleuf 1 bedraagt **276,8 mg/kg d.s.** en overschrijdt de interventiewaarde voor asbest in puin. In de fractie <0,5 mm zijn 9 chrysotiel vezels aangetroffen.

Wij adviseren om de asbesthoudende puinlaag en de asbesthoudende grond, onder milieukundige begeleiding te verwijderen. Voor de verwijdering is in hoofdstuk 5 een beknopt plan van aanpak opgenomen.

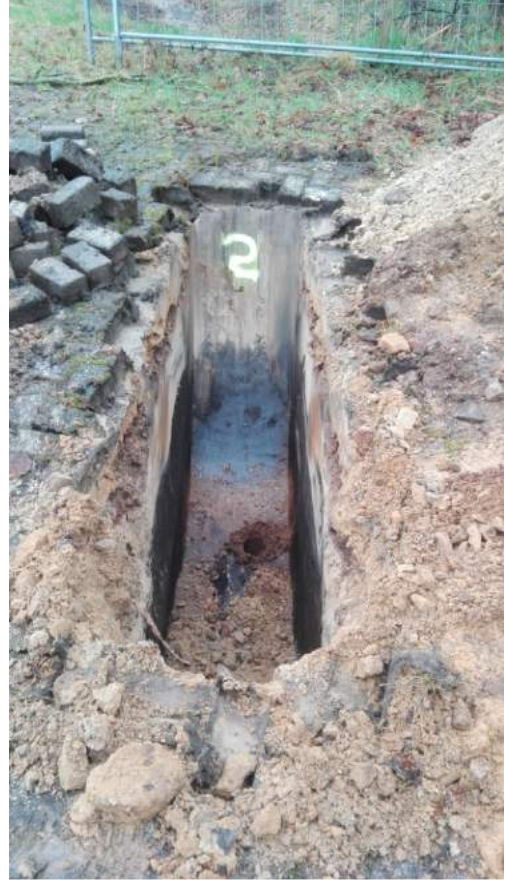
sleuf 2

In sleuf 1, 2 en de monsterpunten 6 en 7, is in de fractie > 16 mm, asbesthoudend plaatmateriaal aangetoond. Het plaatmateriaal betreft zowel niet hechtgebonden als hechtgebonden serpentijn en amfibool asbest.
