Historisch onderzoek

Achterweiweg 7 te Raalte

Projectnaam | Achterweiweg 7 te Raalte
Projectnummer | MT-18169

Versienummer | 2
Status | Definitief
Datum | 20 maart 2018

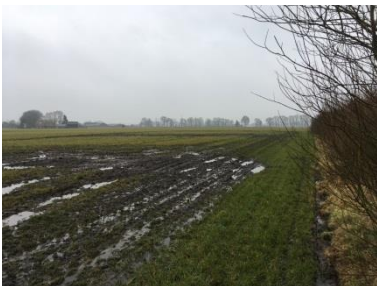
Figuur 1: Overzichtsfoto

Het terrein is volledig onverhard. Het terrein is niet opgehoogd.

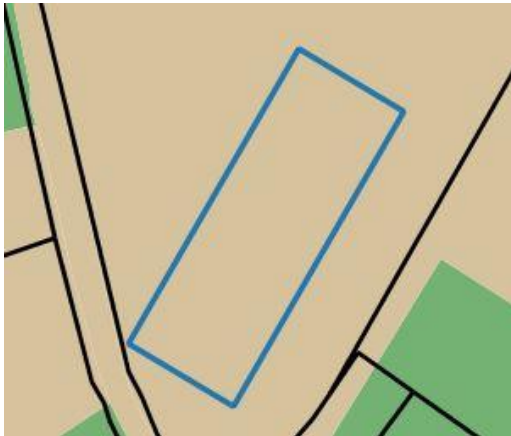
Figuur 11: Weergave asbestkansenkaart

Bij het vooronderzoek zijn geen gegevens naar voren gekomen die kunnen duiden op de aanwezigheid van asbest op of in de bodem van de onderzoekslocatie. Volgens de asbestkansenkaart van de provincie Overijssel heeft de locatie een lage verwachtingskans op het voorkomen van asbest. Tijdens de visuele inspectie zijn eveneens geen aanwijzingen aangetroffen dat de locatie verdacht is op het voorkomen van asbest. De stal ten oosten van de onderzoekslocatie is in 2006 gerealiseerd en is voorzien van een asbestvrij golfplaten dak. Daarnaast wordt het regenwater opgevangen door dakgoten en afgevoerd naar het riool. Zie de hieronder weergegeven foto's van de aanwezige bebouwing.

Derhalve is de locatie onverdacht op het voorkomen van asbest in de bodem.
