# Verkennend bodemonderzoek Hondemotsweg 30 te Raalte

Project: 2020-0236

project  
Hondemotsweg 30 te Raalte

datum  
14 juli 2020

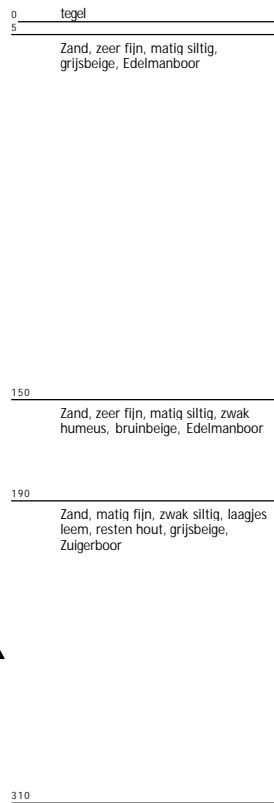
Boring: 01

Het vrijkomende materiaal is zintuiglijk beoordeeld op samenstelling, geur, kleur en overige bijzonderheden die kunnen duiden op een mogelijke bodemverontreiniging. De resultaten zijn samengevat beschreven in paragraaf 3.4. De uitgetekende bodemprofielen zijn opgenomen in bijlage 3.

Uit de bodemprofielen blijkt dat de bodem ter plaatse van de onderzoekslocatie uit zeer fijn zand in de boven- en ondiepe ondergrond en uit matig fijn zand in de ondergrond bestaat. Aan het vrijkomende materiaal zijn tijdens het uitvoeren van de veldwerkzaamheden zintuiglijk geen waarnemingen gedaan die duiden op een mogelijke bodemverontreiniging. Onder de aanwezige verhardingen zijn geen puinfundaties aangetroffen. Ter plaatse van peilbuis 01 (geplaatst ter plaatse van de voormalige bovengrondse brandstoftank) zijn geen waarnemingen gedaan welke duiden op de mogelijke aanwezigheid van een verontreiniging met olieproducten. Er zijn tevens geen waarnemingen gedaan welke duiden op een mogelijk verontreiniging met asbest in de bodem.
