Verkennend bodemonderzoek inclusief asbest

Lemelerweg 72 te Luttenberg

In opdracht van: Elementgroep B.V.

Projectnummer: 2022-0325

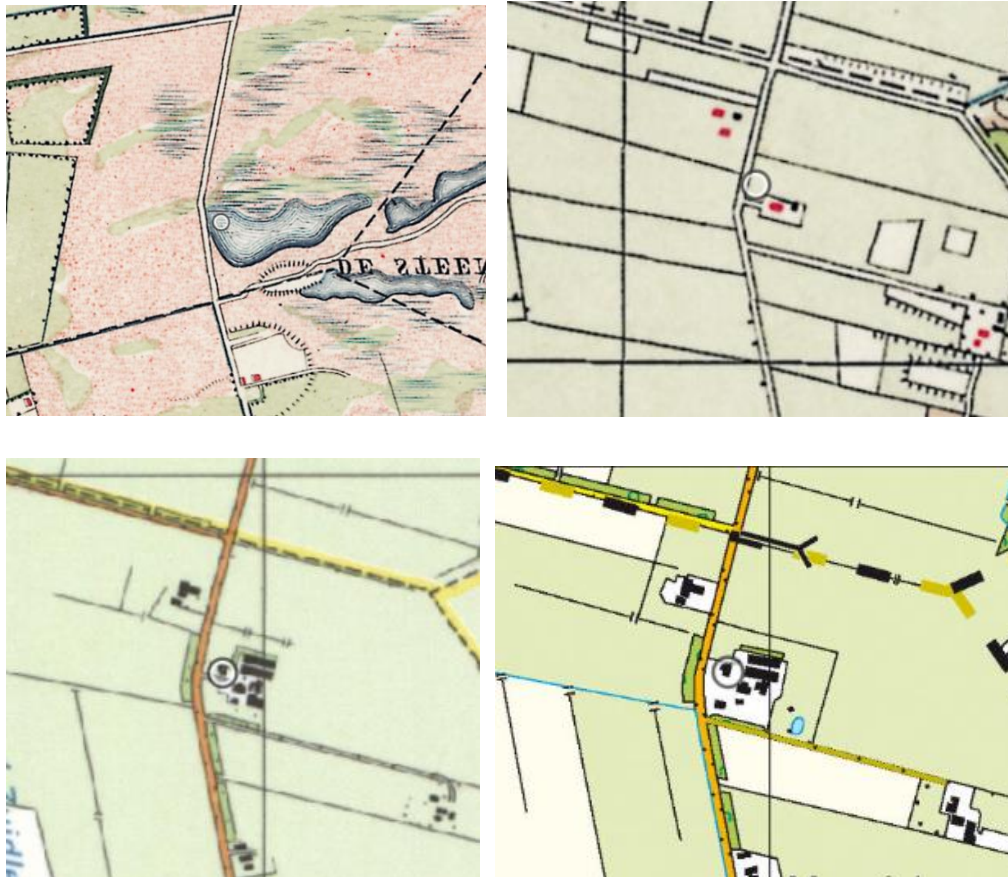
Voor het historisch onderzoek zijn de topografische kaarten van 1890 tot op heden bestudeerd. In onderstaande afbeeldingen zijn van de jaartallen 1890, 1950, 1990 en 2020 kaartuitsneden weergegeven (opvolgend).

Uit de topografische kaarten is op te maken dat in 1935 sprake is van de eerste bebouwing op de locatie. Vervolgens heeft in de jaren uitbreiding plaatsgevonden. Bagviewer geeft aan dat het oorspronkelijk bouwjaar van het nu nog bestaande woning 1975 is. De schuren zijn van 1960.
