PROJECTGEBONDEN RISICO ANALYSE

N35 tracé Nijverdal - Wijthmen

Rapportnummer: 207562-11/R04

Projectomschrijving: Projectgebonden Risico Analyse
N35 in Wijthmen-Nijverdal

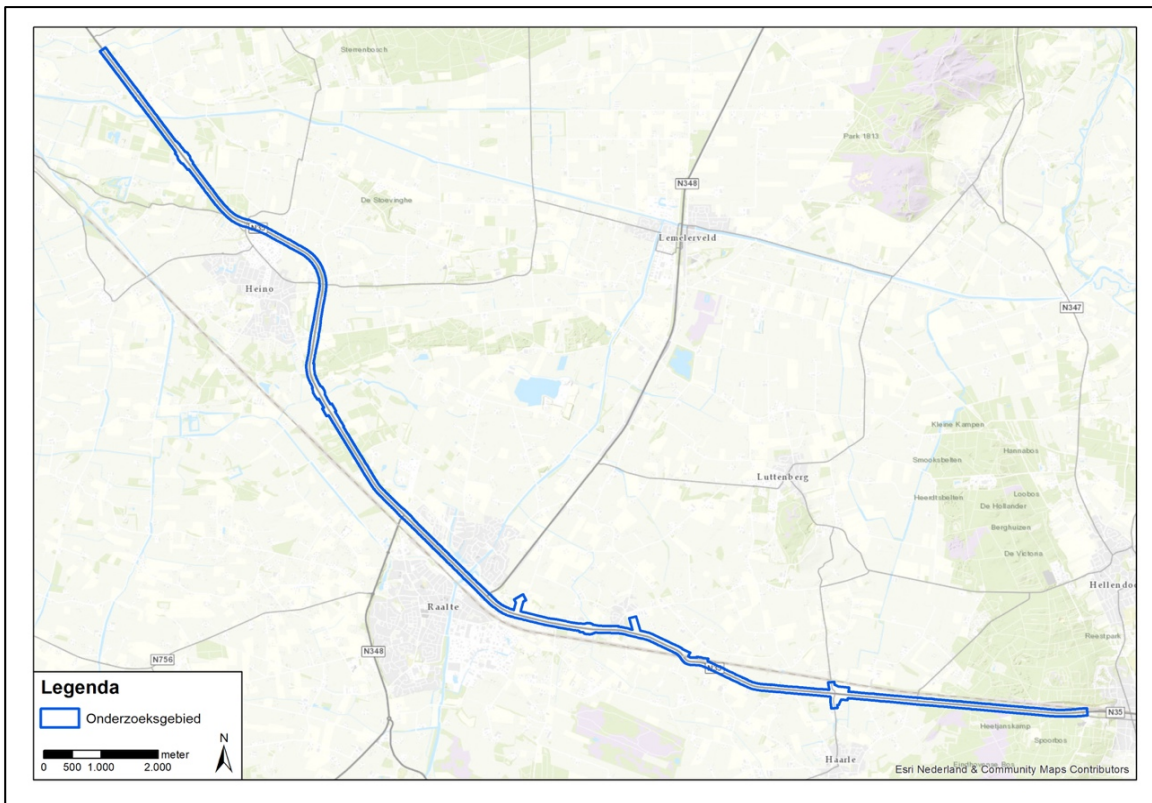
Figuur 1 : Binnen het blauwe kader het onderzoekgebied PRA, tracé N35 tussen Nijverdal – Wijthmen.

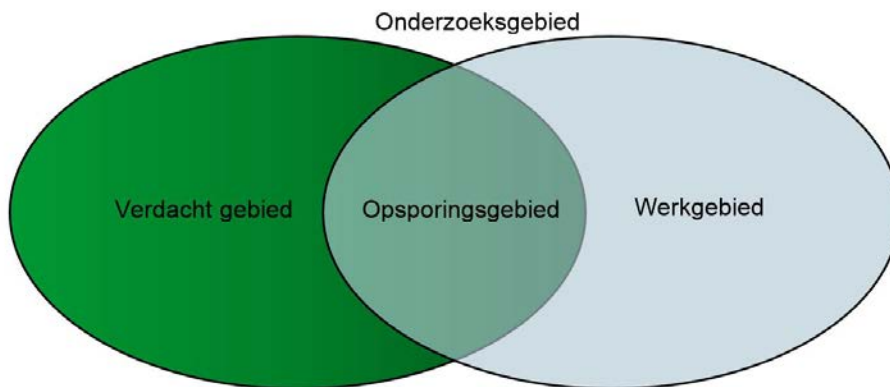
Figuur 3: Schema onderzoeksgebied.

- Opsporingsgebied: het gebied binnen het verdachte gebied waarbinnen het opsporingsbedrijf de opsporingswerkzaamheden uitvoert of dient uit te voeren. In dit gebied worden dus de daadwerkelijke opsporingswerkzaamheden verricht.
- Verdacht gebied: het deel van het onderzoeksgebied waarbinnen op basis van vooronderzoek de aanwezigheid van CE wordt vermoed.
- Werkgebied: het gebied waarin zonder hinder van de omgeving, evenals veilig voor de omgeving, (benader)werkzaamheden in het kader van OCE kunnen plaatsvinden.
- Onderzoeksgebied: het gebied waarop deze PRA-betrekking heeft.

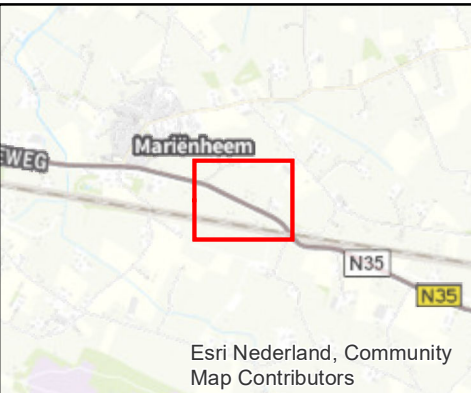
Titel:
Luchtfoto 1945 georegereerd op de TOPO RD kaart
PRA N35 deeltracé Mariënheem_Oost

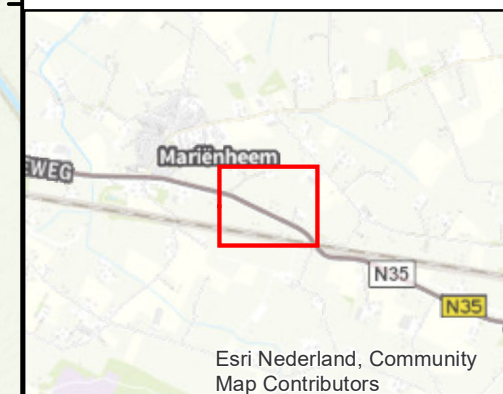
Titel:
CE opsporingsgebied
PRA N35 deeltracé Marienheem_Oost
