Ervenconsulentadvies 2572 RLT: Slikkebaardweg 1, gemeente Raalte

Datum : 5 november 2019
Kader : waardering karakteristiek stenen schuur en advies erfstructuur
Fase : initiatief

Advies waardering stenen schuur

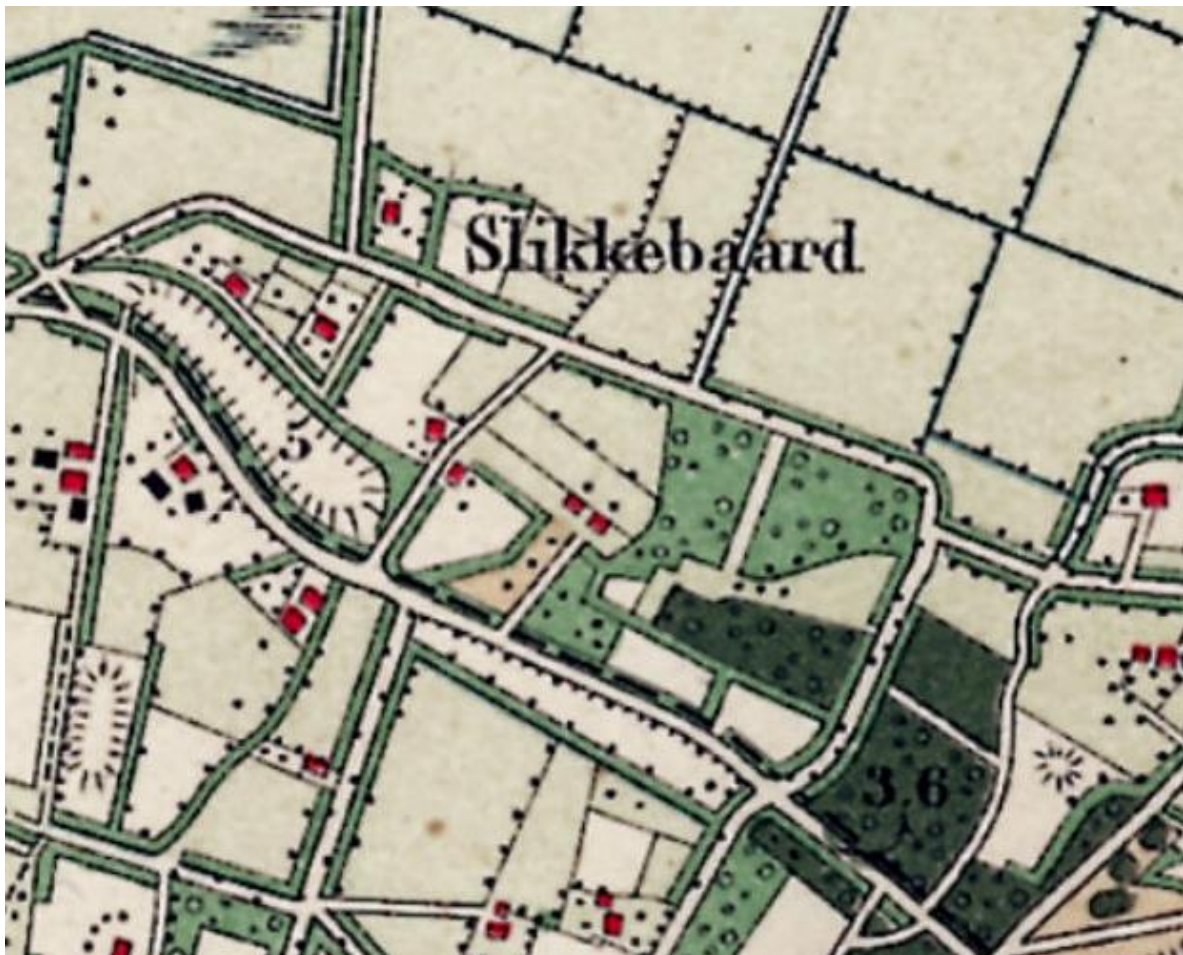
Bijlage 1: uitsnede 1925, kleinschalig kampenlandschap

Op deze uitsnede is het ensemble van boerderij en schuur te zien. Het landschap is kleinschalig op de zandrug. Kenmerkend zijn de verspreide erfclusters met nutsaanplant (fruitgaarde, moestuin), de singels en bomenrijen, het plaatselijk reliëf.
