## Aanvullend Historisch vooronderzoek Ontploffbare Oorlogsresten

R-562500 Verbetermaatregelen Zwolle – Enschede  
Deellocatie A - Heino: km 10.4 – 13.2

RO-220144 versie 1.0  
8 december 2022

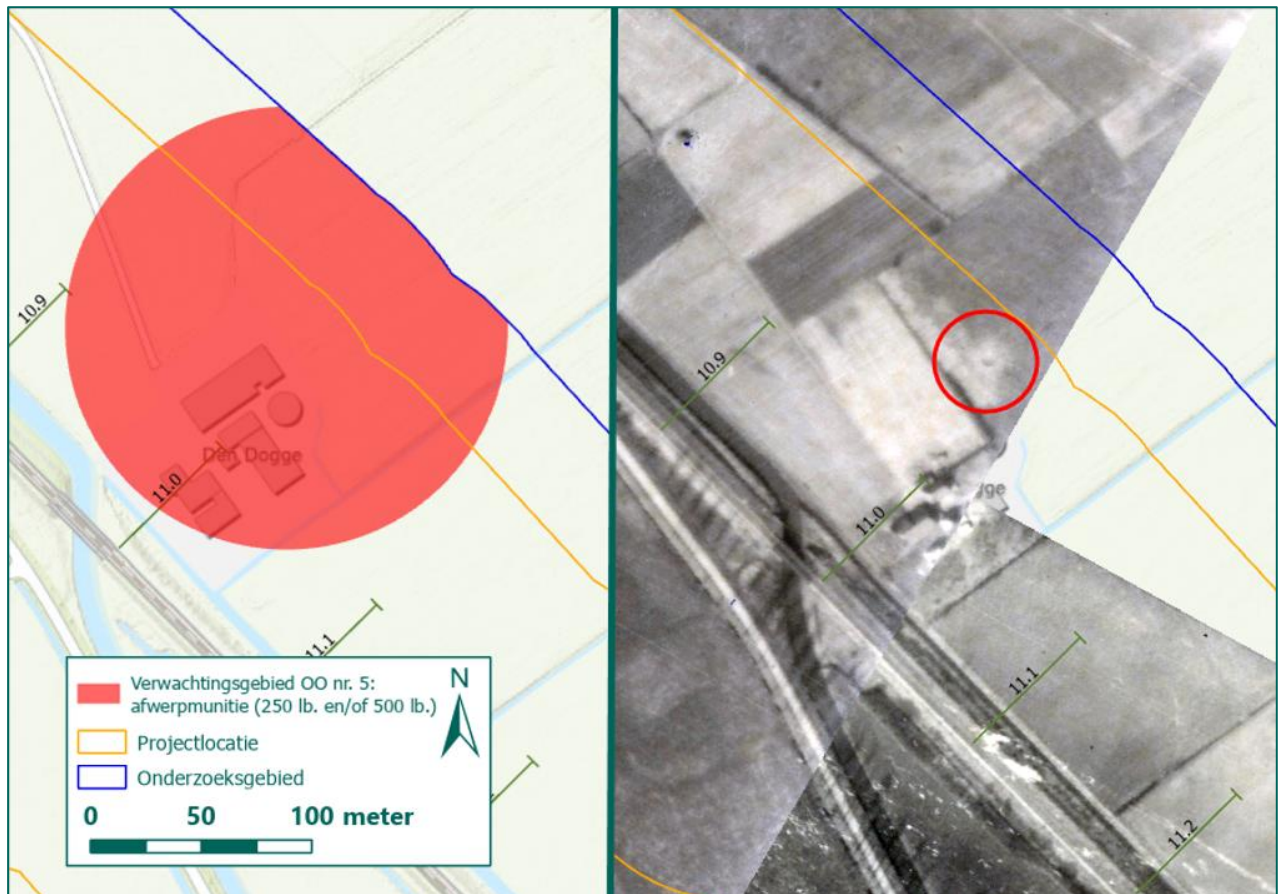
Figuur 12: Waargenomen solitaire krater op luchtfoto d.d. 15 maart 1945 en bijhorend afgebakend gebied (Bron luchtfoto: Wageningen UR, bron ondergrond: ESRI).

Op een luchtfoto van 15 maart 1945 is een solitaire krater met een kraterdiameter van 6,5 meter waargenomen door REASeuro die niet in de rapporten van T&A Survey, Leemans en Explod is genoemd. In de omgeving van deze krater hebben verschillende bombardementen met jachtbommenwerpers plaatsgevonden met twee of drie bommen per toestel. Uit het bronnenmateriaal kan het exacte toestel dat alhier gebombardeerd heeft niet worden herleid. Derhalve kan niet worden uitgesloten dat het

bombardement is uitgevoerd met drie bommen (twee 250 lb. en één 500 lb. bom). Er wordt naar aanleiding van deze waargenomen krater een Verwachtingsgebied OO afgebakend. Volgens de richtlijnen van het CS-VROO dient ter plaatse van de inslaglocatie welke mogelijk is ontstaan door het afwerpen van een 500 lb. en twee 250 lb. bommen door een Spitfire jachtbommenwerper een straal van 87 meter afgebakend te worden, vermeerderd met een cartografische onnauwkeurigheid van 5 meter en een ondergrondse verplaatsing van 8 meter.

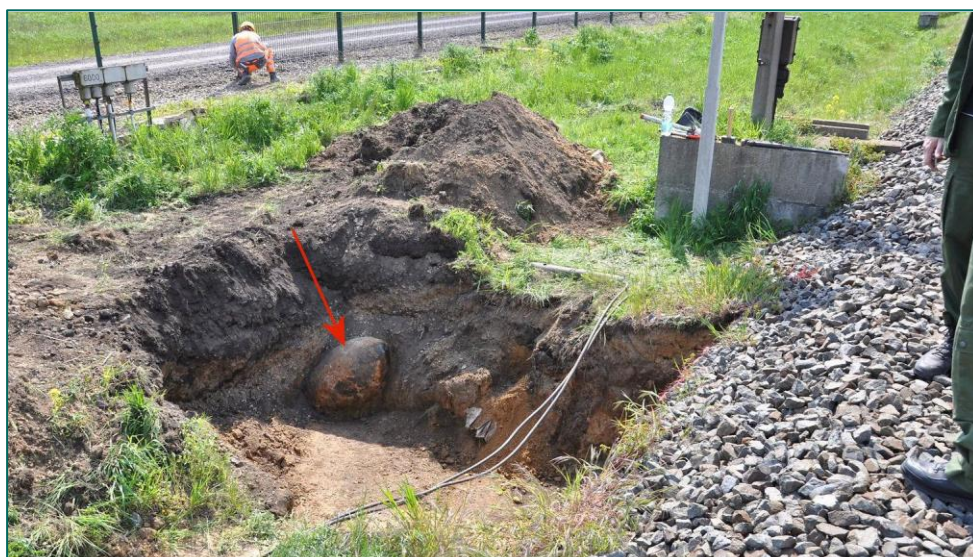
Figuur 16: Ligging blindganger op nauwelijks 75 cm diepte langs een spoorbaan (Bron: REASeuro-database).

Doordat de spoorbaan tot ten minste 1 meter onder de baan is opgebouwd uit zand dat door jarenlang treinverkeer zeer stevig is verdicht, is de kans dat een blindganger tot in de eerste meter onder de baan is terechtgekomen verwaarloosbaar klein. Dat een blindganger eventueel wel onopgemerkt tot dicht tegen het spoor terechtgekomen kan zijn, blijkt uit Figuur 16.

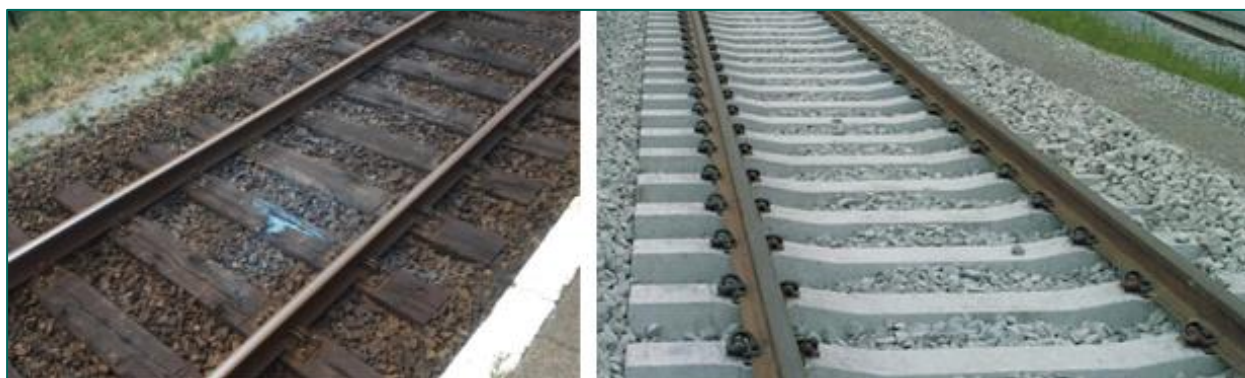
Figuur 18: Dwarsliggers, links bielzen, rechts beton (Bron: REASeuro-database).

Om te bepalen of er na de oorlog al eerder in de spoorbaan werkzaamheden zijn uitgevoerd, is als eerste beoordeeld of de dwarsliggers in het spoor binnen het onderzoeksgebied zijn vervangen. Dit is te herkennen aan het verschil tussen het gebruik van spoorbielzen of betonnen dwarsliggers (zie Figuur 18).

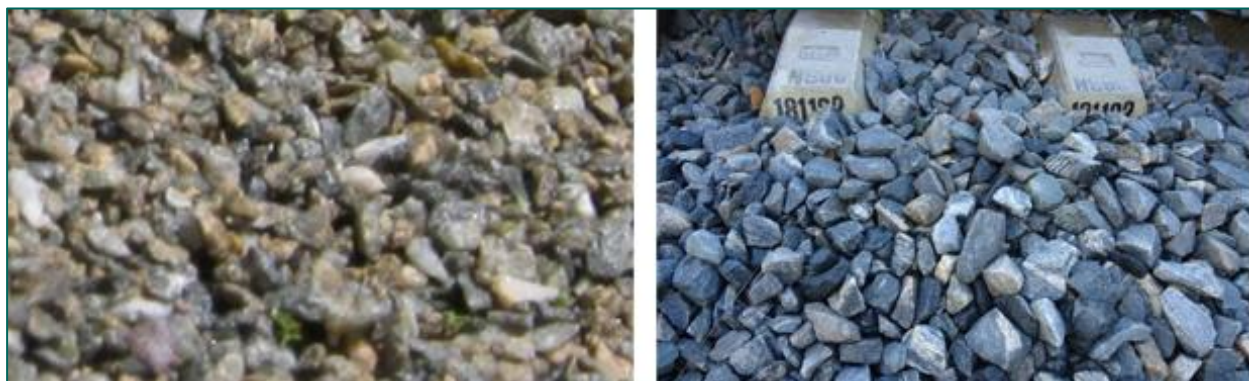
Figuur 20: Verschil kiezels (links) en breuksteen (rechts) (Bron: REASeuro-database).

Het verschil tussen kiezels of breuksteen is duidelijk herkenbaar (zie Figuur 20).

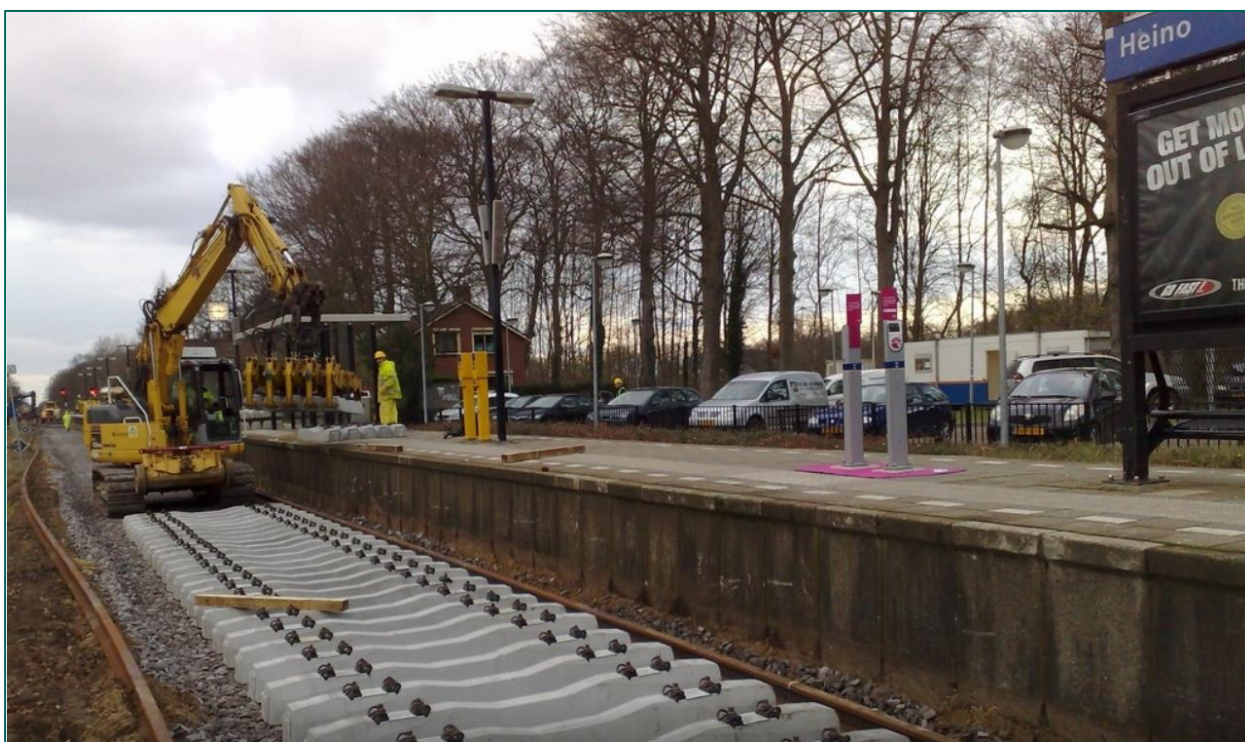
Figuur 22: Spoorbouw ter hoogte van station Heino (Bron: De Stentor april 2017).

Bij de aanleg van het spoor ter hoogte van Heino is voor zover achterhaald kan worden onder de spoorbaan geen geotextiel aangebracht. Wel is in 1998 het volledige oude spoor verwijderd, alvorens de bestaande baan werd aangelegd. Figuur 22 toont een foto van de aanleg van de nieuwe spoorbaan ter hoogte van station Heino door Volker Rail.

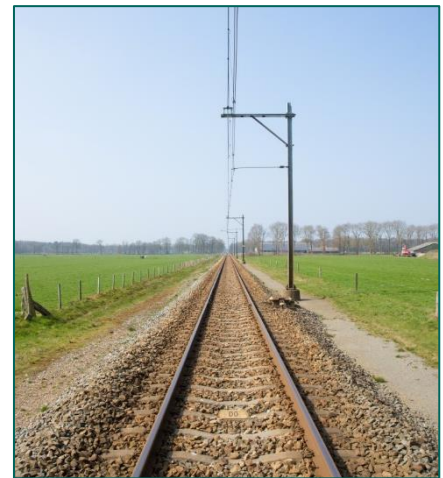
Figuur 23: Olifantenpoten  
(Bron: [www.marienheemonline.nl](http://www.marienheemonline.nl)).

- Naast het spoor van 900 bovenleidingmasten gebouwd (zogenaamde "Olifantenpoten" zie Figuur 23), Redelijkerwijs mag worden aangenomen dat voor de bouw van dergelijke masten tot tenminste 0,5 meter rondom de masten tot minimaal 1 m-mv is gegraven;
- Ondergrondse leidingen aangelegd, naar drie nieuwe technische ruimten voor de stroomvoorziening van 1500 volt naar de bovenleiding. Redelijkerwijs mag worden aangenomen dat hiervoor tot tenminste 0,8 m-mv is gegraven (zie ook paragraaf 3.1.2);
- Ontsluitingswegen voor onderhoud en nieuwe schouwpaden aangelegd. Redelijkerwijs mag worden aangenomen dat hiervoor tot tenminste 0,5 m-mv is gegraven.

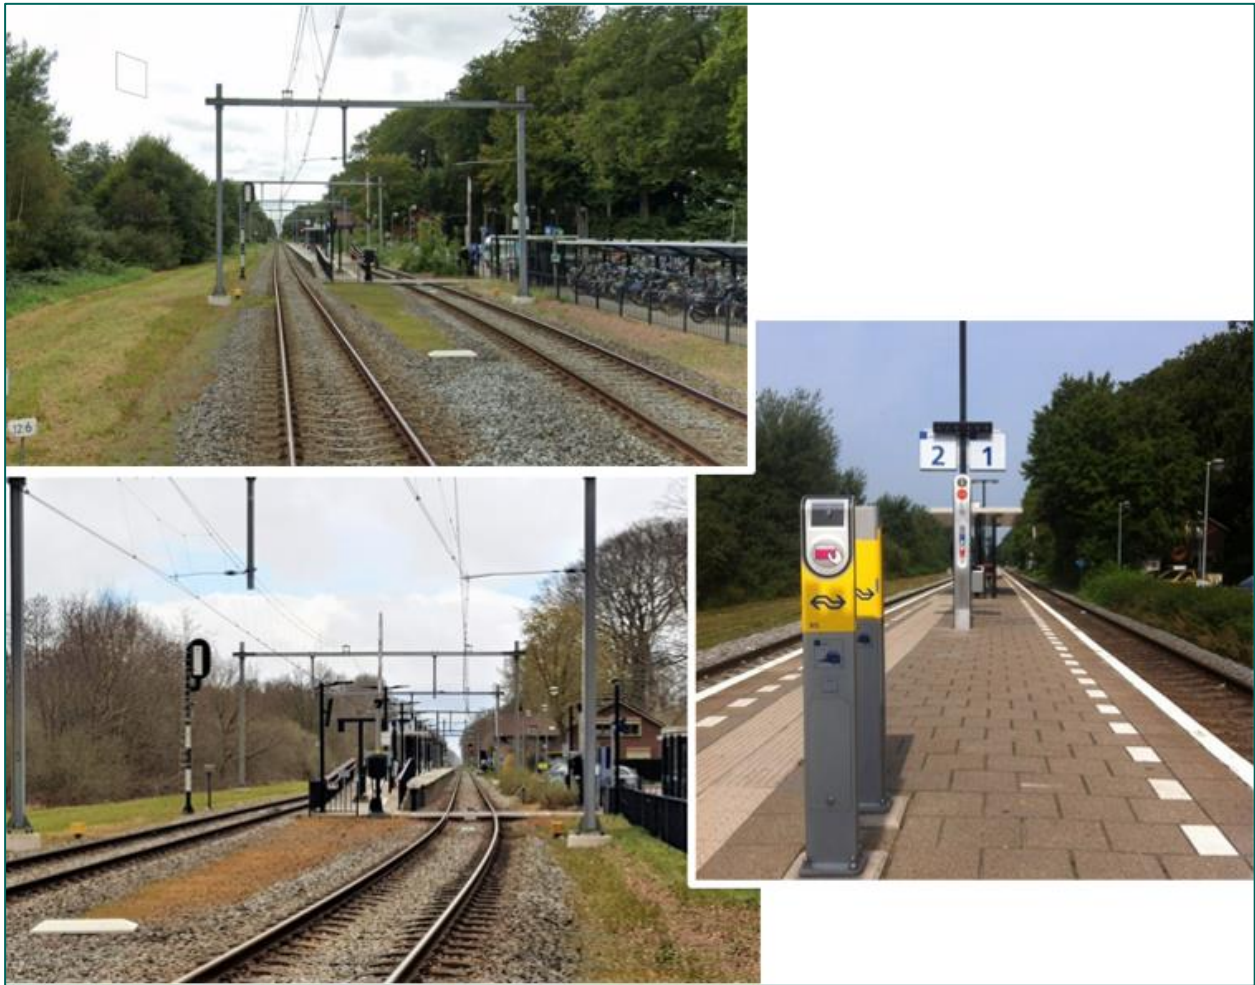
Figuur 26: Vernieuwd, maar te smal middenperron (Bron: <https://inheino.nl/station-heino-straks-drastisch-op-de-schop/>).

Het tegenwoordig aanwezige eilandperron is in de loop der tijd flink gemoderniseerd. Het is voorzien van nieuwe verharding, er zijn Abri's gebouwd en er is moderne apparatuur geplaatst om voor reizigers het inchecken te vereenvoudigen. Het eilandperron is voor de huidige veiligheidsmaatstaven echter te smal en daarom onveilig bij langsrijdende doorgaande treinen (zie Figuur 26).
