**RAPPORT VERKENNEND  
(ASBEST)BODEMONDERZOEK  
conform NEN5740 en NEN5707  
Maatdijk 1 - Luttenberg**

Maatdijk 1  
8105 TW Luttenberg

Projectcode: 24033616

Rapportagedatum: 30 juli 2024

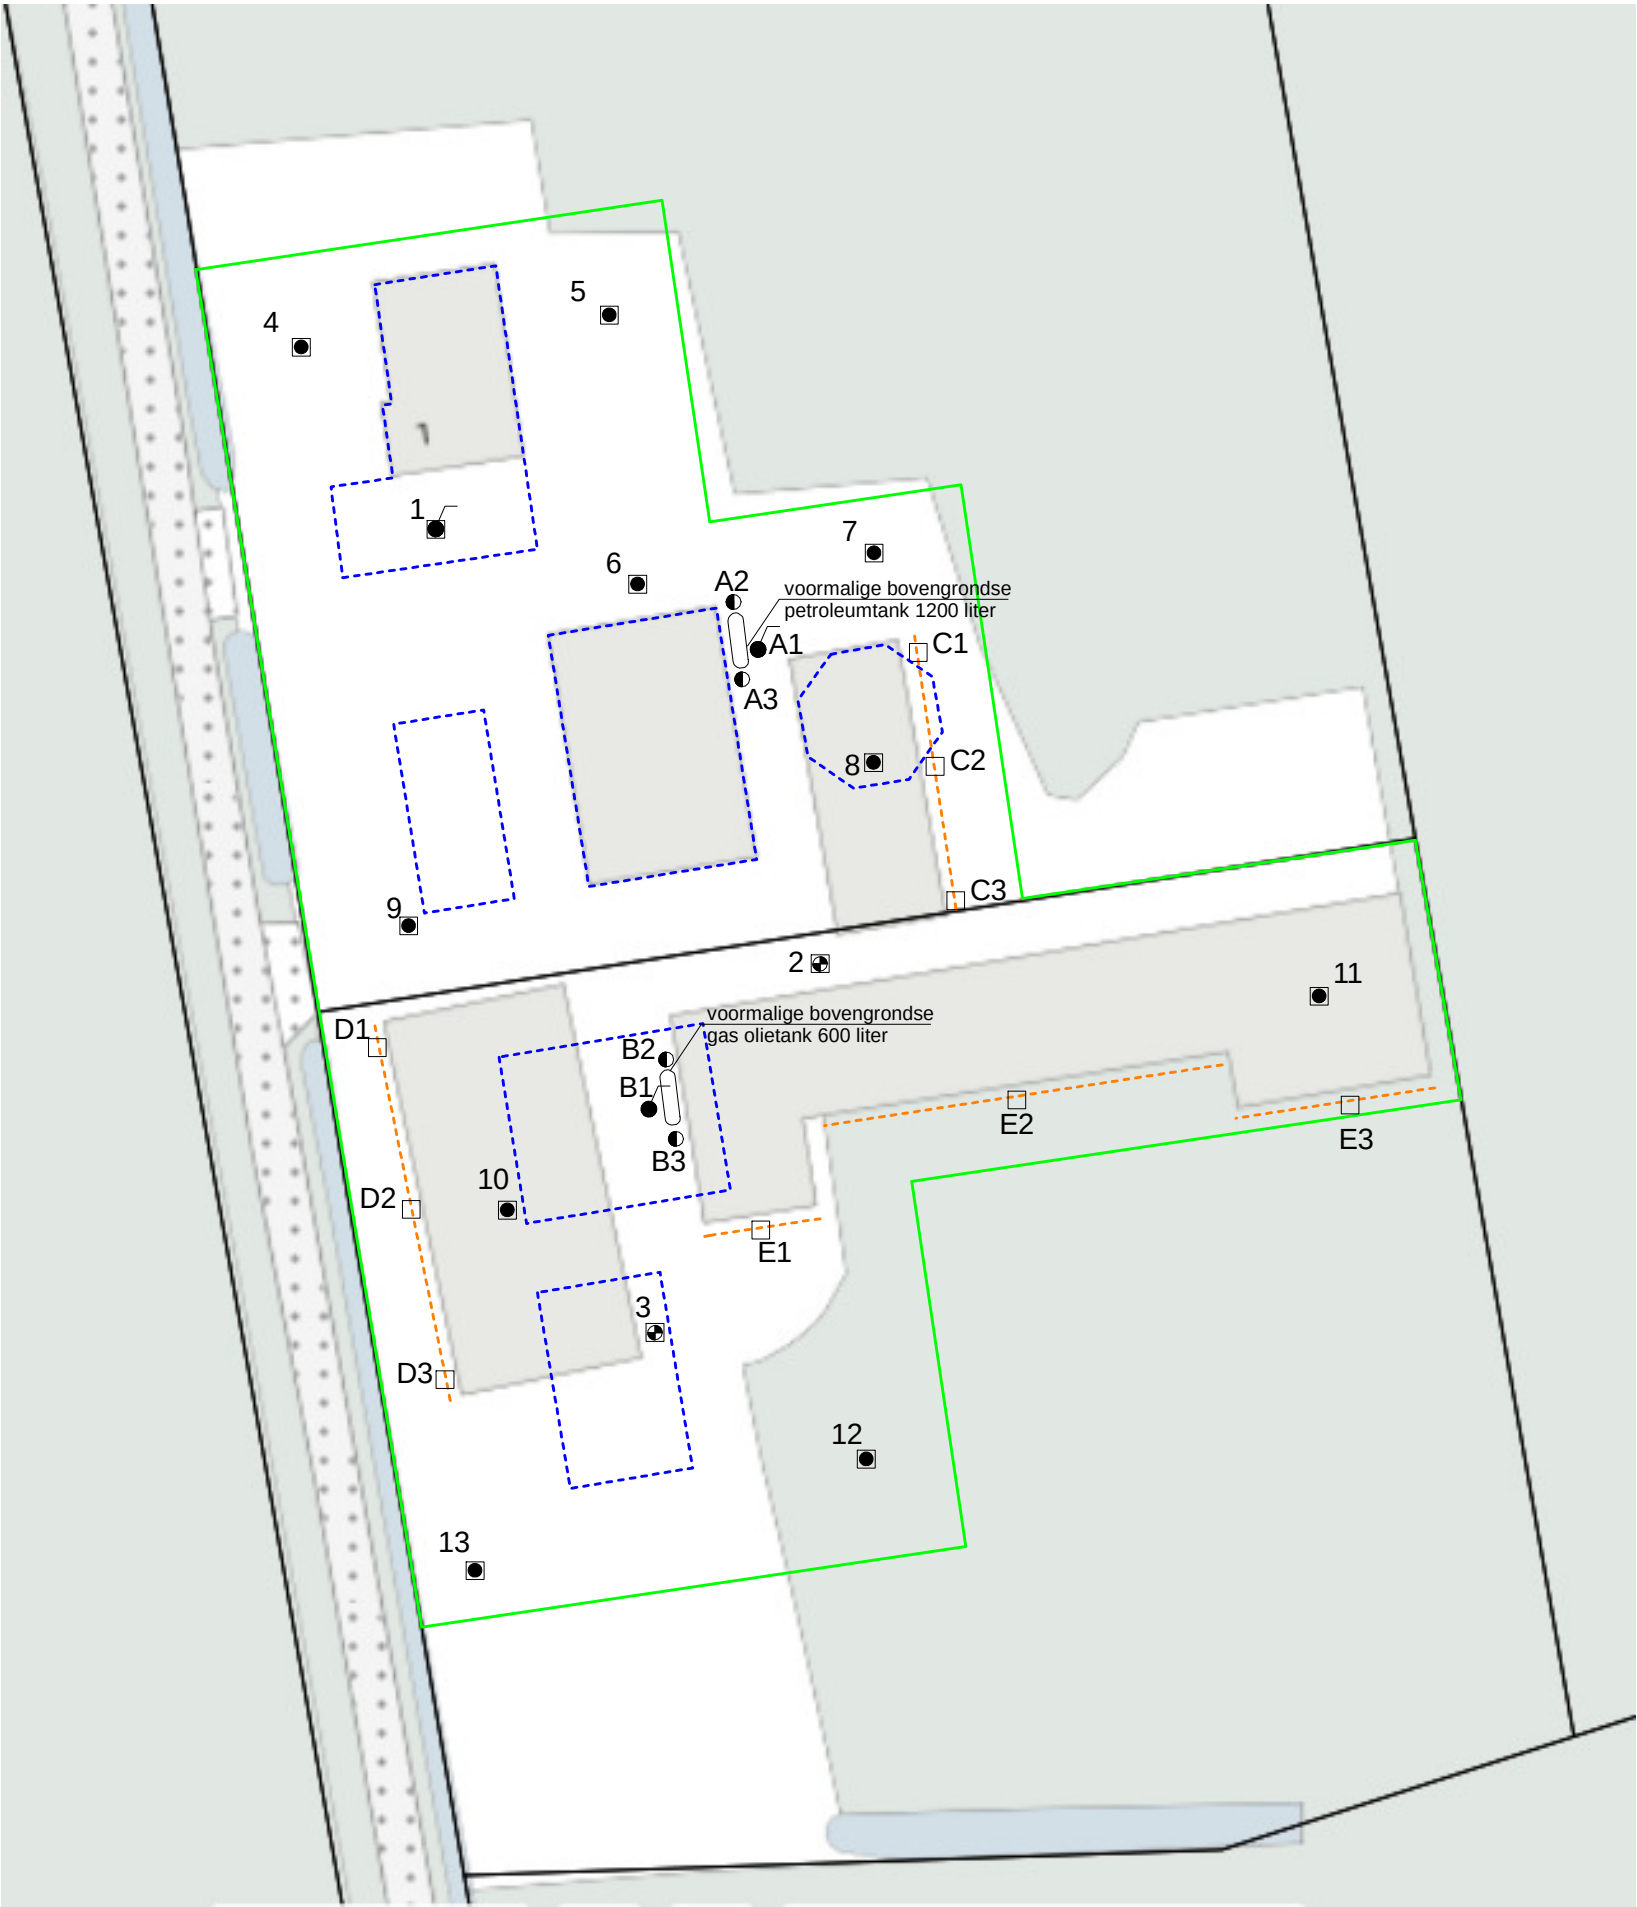
Bijlage I  
Regionale ligging locatie  
Boorplan verkennend (asbest)bodemonderzoek Kruse Milieu BV, juli 2024

Er zijn twee bovengrondse brandstoftanks op de onderzoekslocatie aanwezig geweest (zie boorplan). Deze locaties worden als verdachte deellocaties beschouwd (deellocatie A en B).

De daken van enkele schuren zijn voorzien van asbestverdachte golfplaten. Er is sprake van een druppelzone, wanneer hemelwater via asbestverdachte dakplaten afwatert op onverhard terrein. De druppelzones bevinden zich aan één zijde van de schuren (zie boorplan). Deze druppelzones worden als verdachte deellocaties beschouwd (deellocaties C, D en E).

- = Onderzoekslocatie
- = Boring tot 0.5 meter diepte
- = Inspectiegat 30x30x50 cm
- ⦿ = Boring tot 1.0 meter diepte
- ⦿ = Boring tot 1.5/2.0 meter diepte
- = Peilbuis
