Onderwerp: **verkennend milieukundig bodemonderzoek volgens NEN
5740+A1 Nieuwe Lemelerveldseweg 11 te Raalte**

Projectnummer: **20-M9231**

Opdrachtgever: **Bouwtektuur**

Datum: **5 maart 2020**

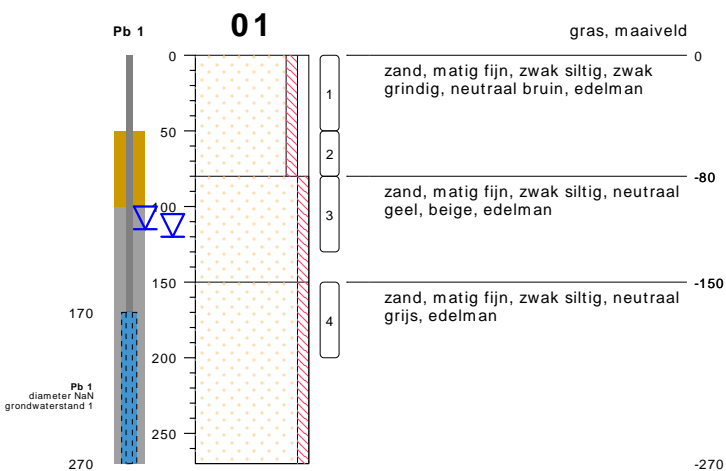
type **grondboring**
datum **05-02-2020**
boormeester **A. van Wuykhuyse**
