## Ervenconsulentadvies 2497, Cellenweg 14, gemeente Raalte

Datum: 28 februari 2019  
Kader: woonerf, renovatie. Basisinspanning.  
Fase: initiatief

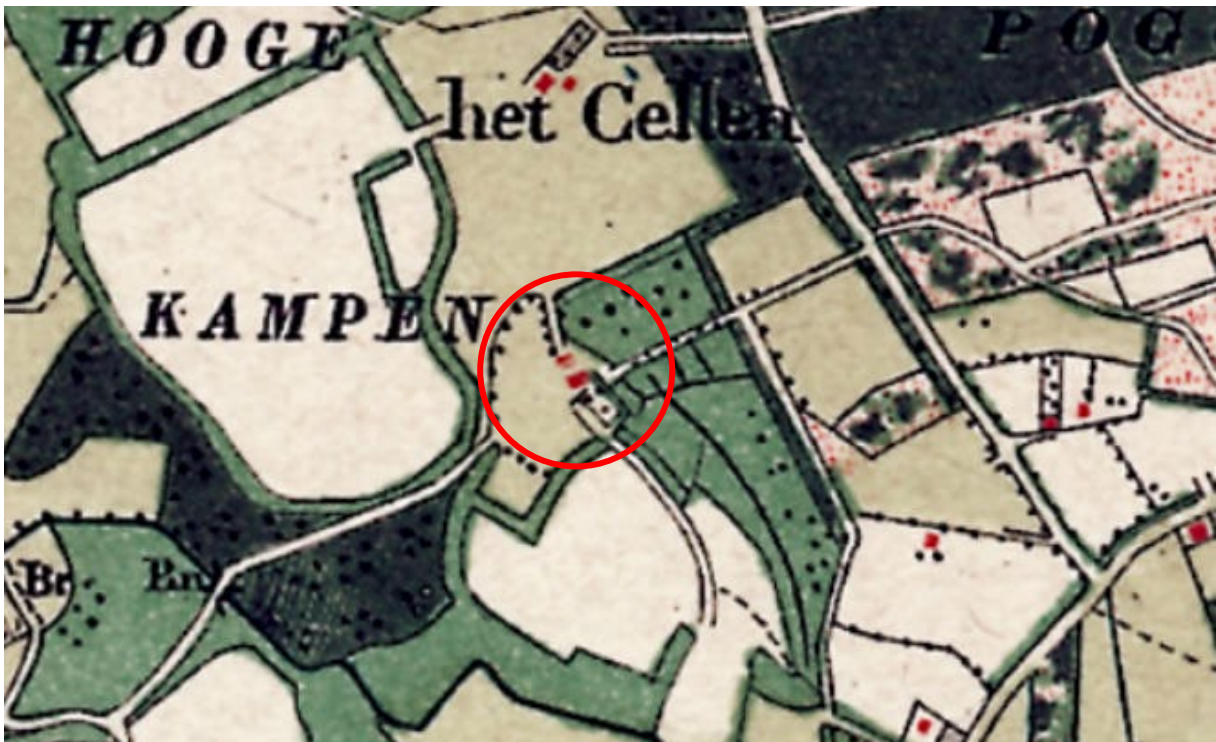
Het erf ligt nu vrij solitair in het landschap. Op de uitsnedes van 1900 en 1930 is te zien dat het erf vroeger meer 'verankerd' was. Ook aan de westzijde werd het erf langere tijd ontsloten. Het voorerf was toen veel meer zichtbaar dan nu. Aan de oostzijde was het erf ingebed in bossages. Veel landschappelijke aanplant is verdwenen ten behoeve van de optimalisering van de landbouw. De naam Hooge Kampen duidt op een kleinschalig landschap met akkers (kampen) en lager gelegen weiden.

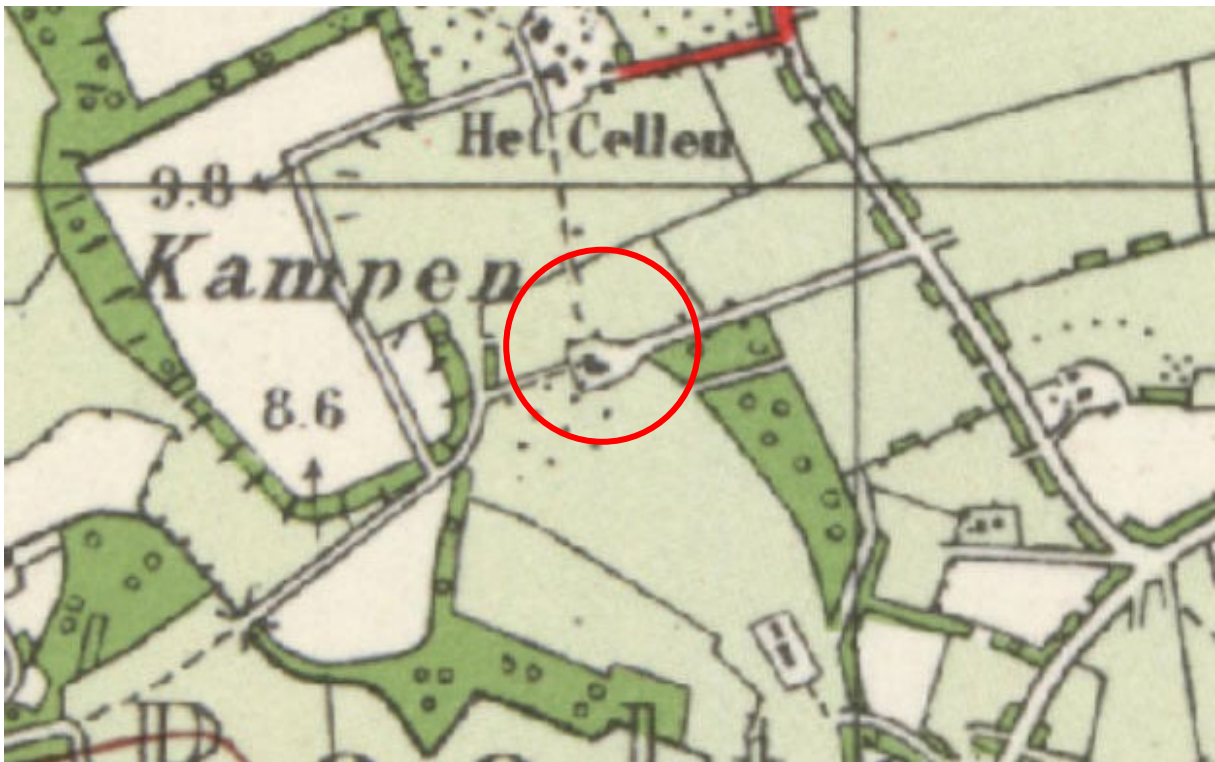
een fruitgaarde aan de zuidzijde van het erf is passend. Op de uitsnede uit 1930 en 1955 zie je ook stippen staan die mogelijk duiden op een fruitgaarde.

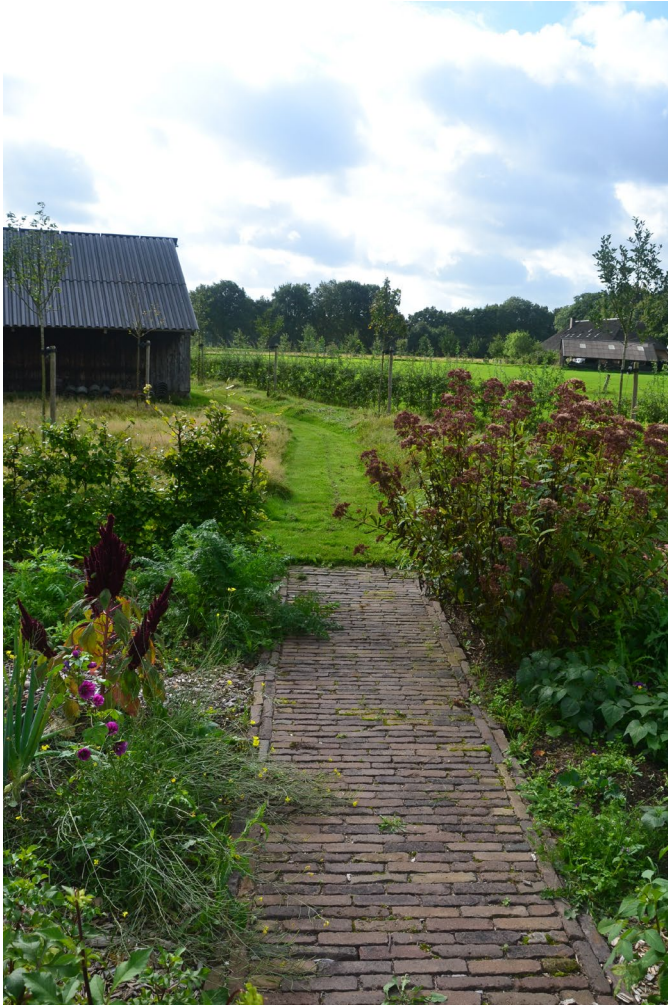
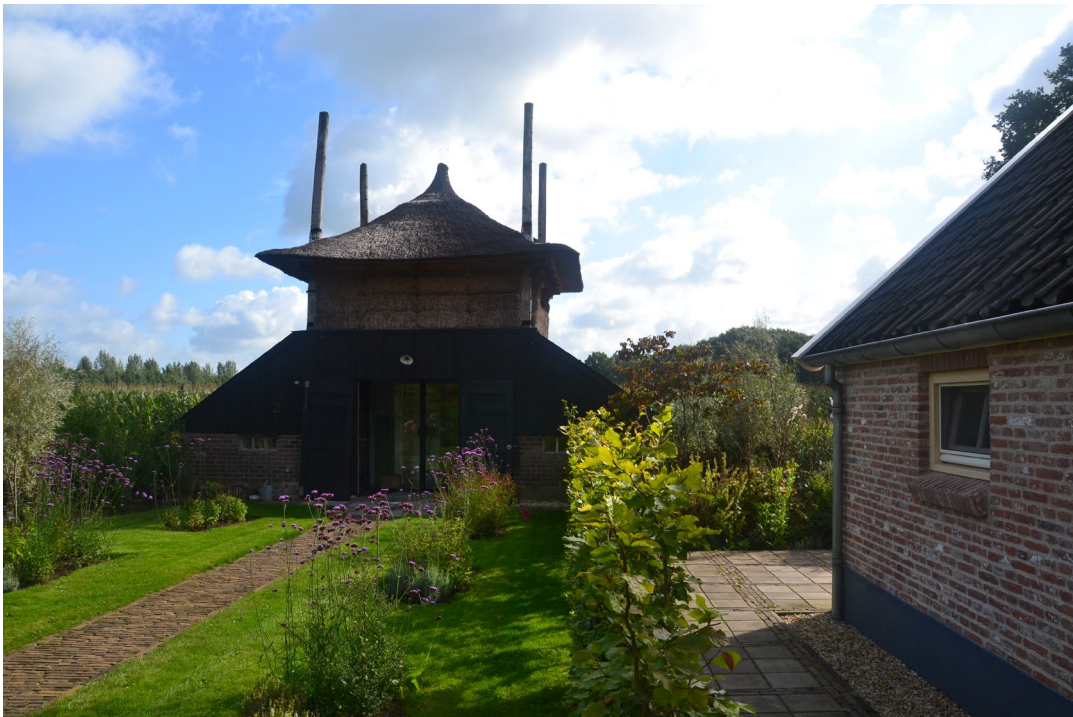
Erfinrichting met gemaaid gras(pad), verharding in afwisseling, aanplant, fruit en extensief kruidenrijk gras

- Aanvullend adviseren wij voor de natuurwaarden de aanleg van takkenhopen/snoeiafval (natuurlijke beschutting) op het achtererf. Aandacht voor een natuurlijke afvoer van het oppervlaktewater, vasthouden van overtollig water op het erf (buffer) op lage plekken. Minimaliseren van erfverharding, verhard bij de gebouwen en elders bij voorkeur halfverharding of zand/gras. Hergebruik van materialen is passend bij een erf.
